## **Fotodokumentácia existujúceho stavu budovy**

D.1.1 Architektonické a stavebné riešenie

### **PRESTAVBA BUDOVY ZÁVODNÉHO KLUBU NA KOMUNITNÉ CENTRUM V OBCI MORAVSKÉ LIESKOVÉ**

**Projekt stavby pre stavebné povolenie | PSP**

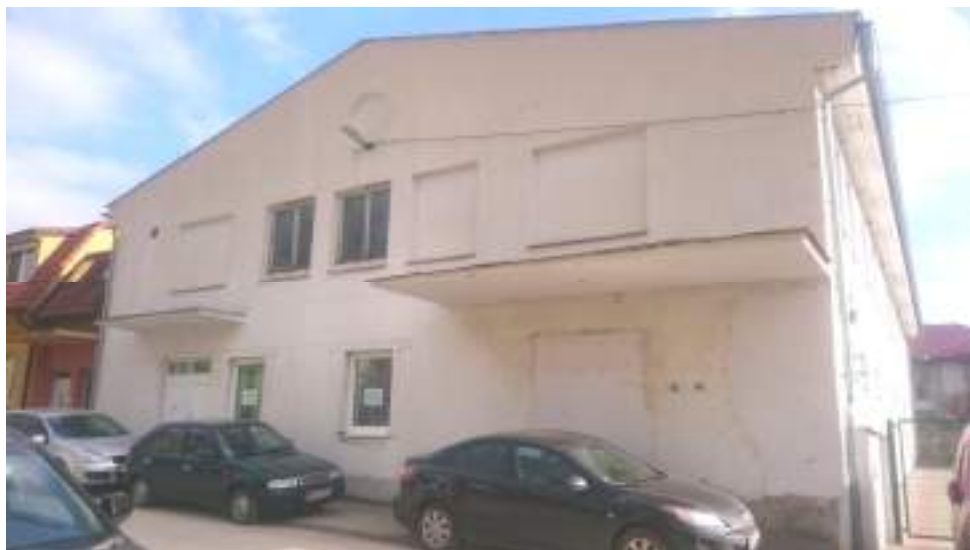
Obr. Ext-01 \_ Pohľad na budovu z prednej - severozápadnej strany (od prístupovej komunikácie)

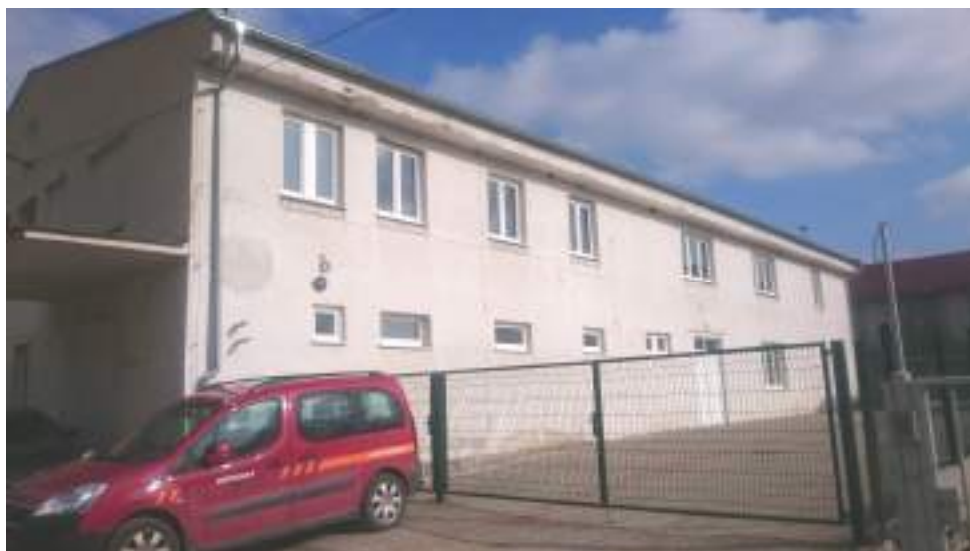
Obr. Ext-02 \_ Pohľad na budovu z bočnej - juhozápadnej strany

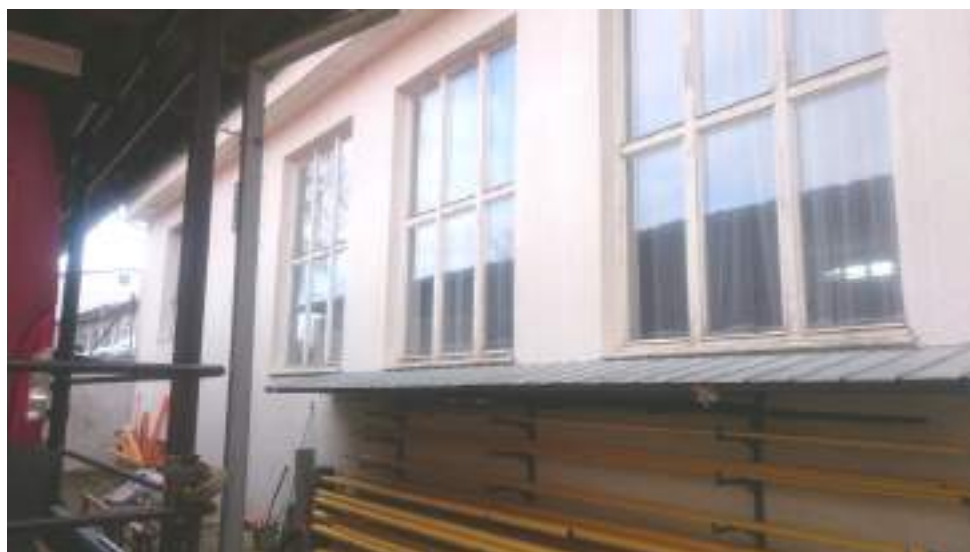
Obr. Ext-03 \_ Pohľad na veľkoplošné okná budovy v sále (od areálu spoločnosti REPROGAS, s.r.o.)

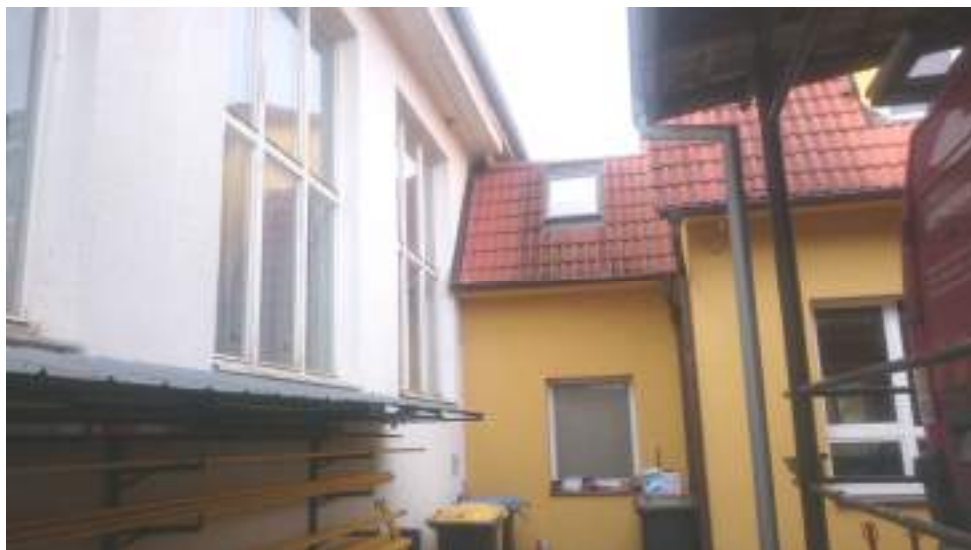
Obr. Ext-04 \_ Pohľad napojenia budovy so susedným objektom spoločnosti REPROGAS, s.r.o.

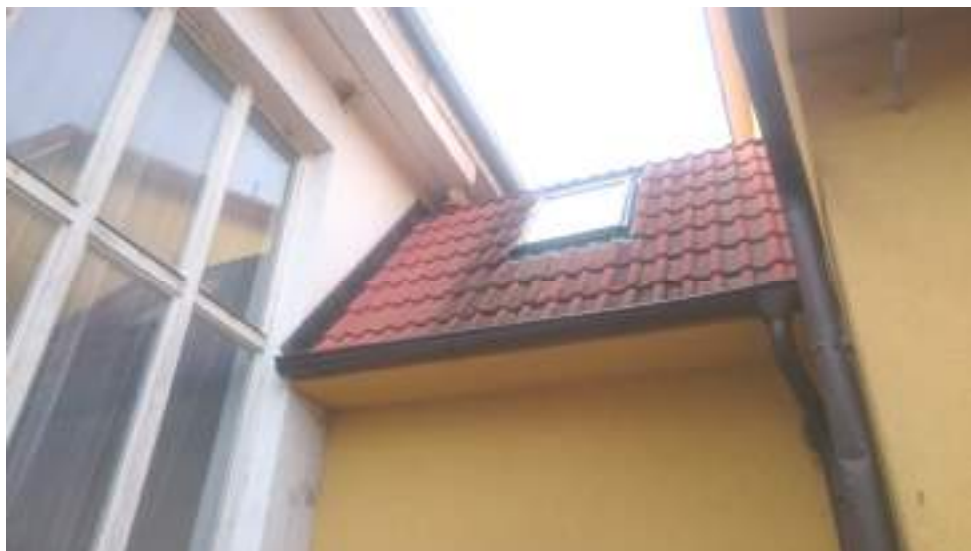
Obr. Ext-05 \_ Pohľad na detail napojenia strechy susedného objektu

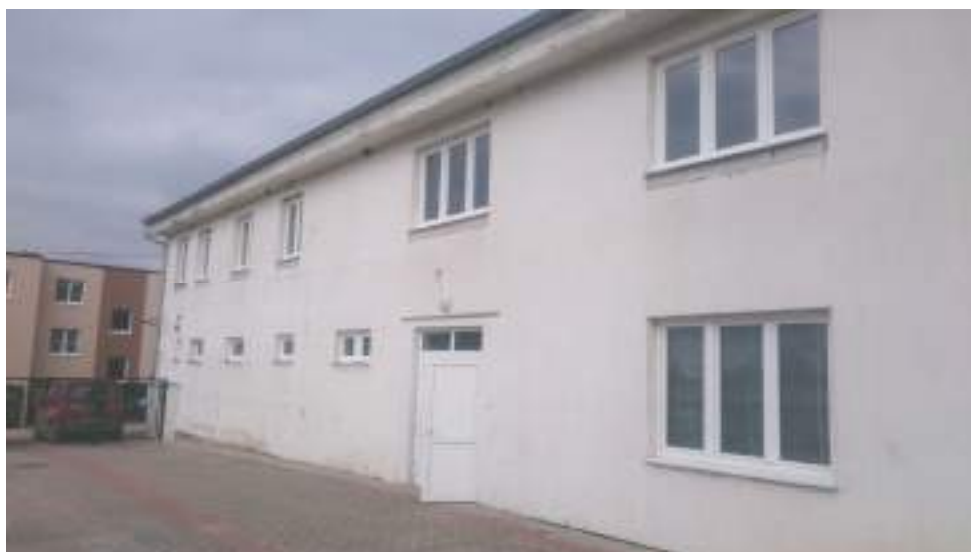
Obr. Ext-06 \_ Pohľad na budovu z južnej strany

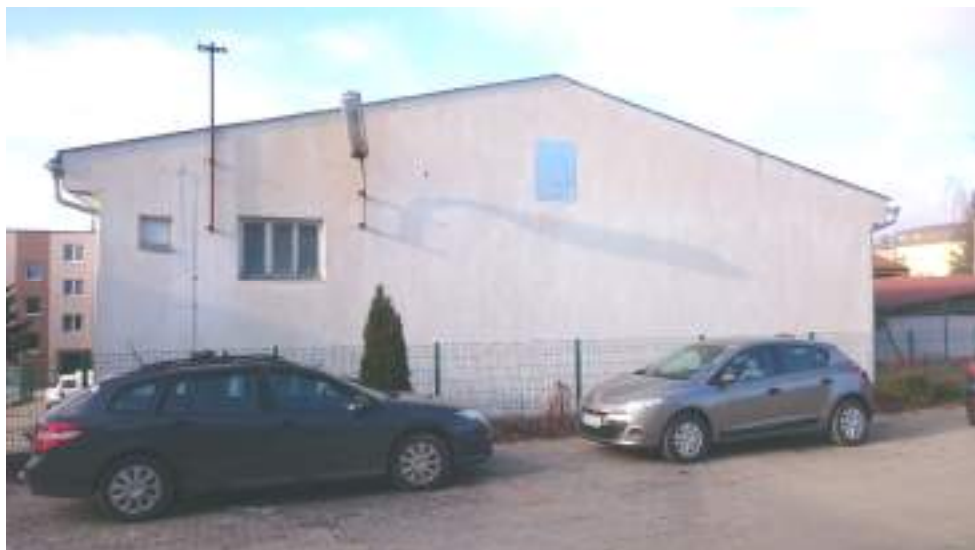
Obr. Ext-07 \_ Pohľad na budovu zo zadnej - juhovýchodnej strany

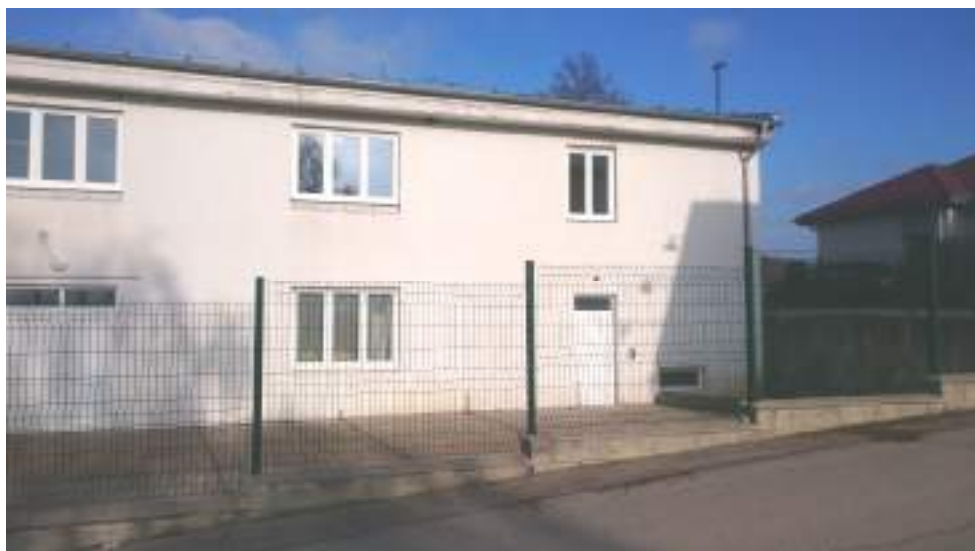
Obr. Ext-08 \_ Pohľad na zadnú časť budovy z bočnej - juhozápadnej strany

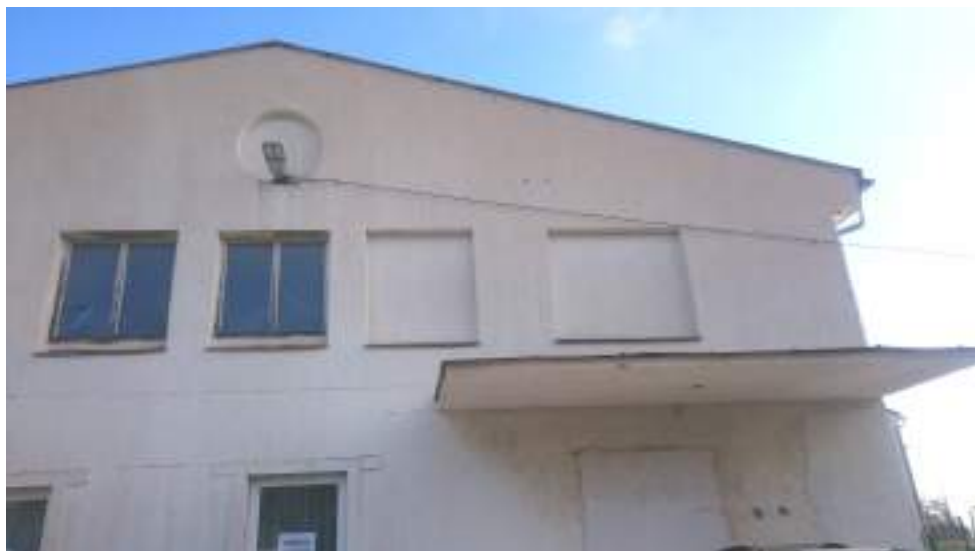
Obr. Ext-09 \_ Pohľad na fasádu budovy z prednej - severozápadnej strany

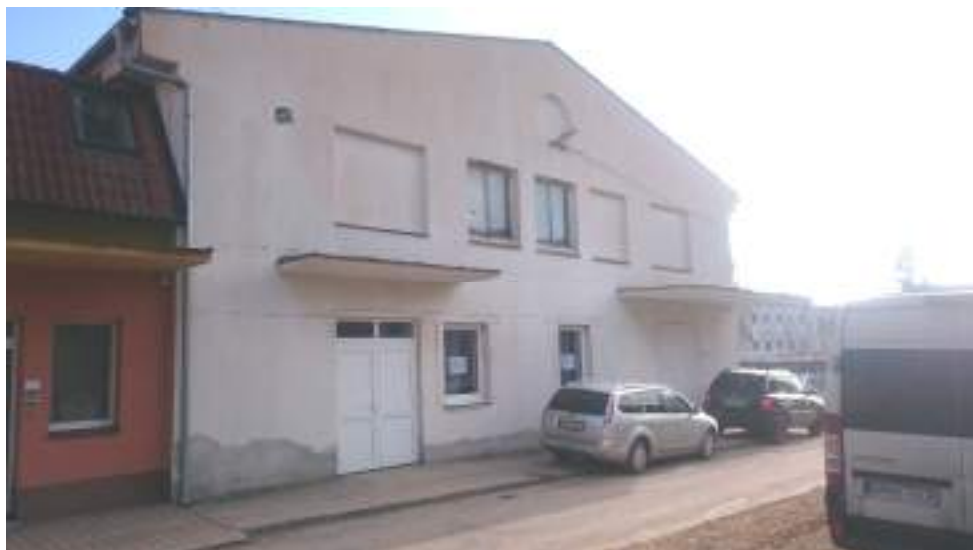
Obr. Ext-10 \_ Pohľad na budovu zo severnej strany (od prístupovej komunikácie)

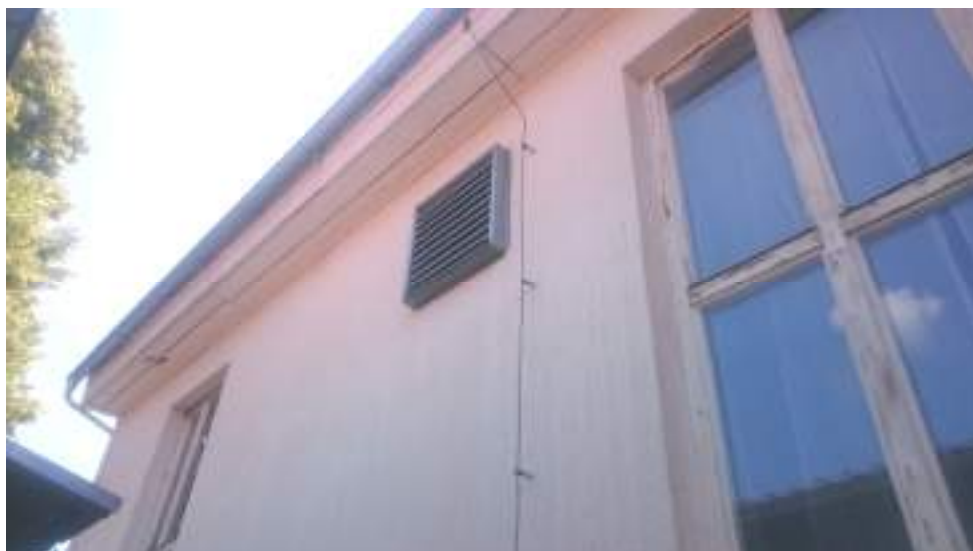
Obr. Ext-11 \_ Pohľad na stenový ventilátor na fasáde z bočnej - severovýchodnej strany

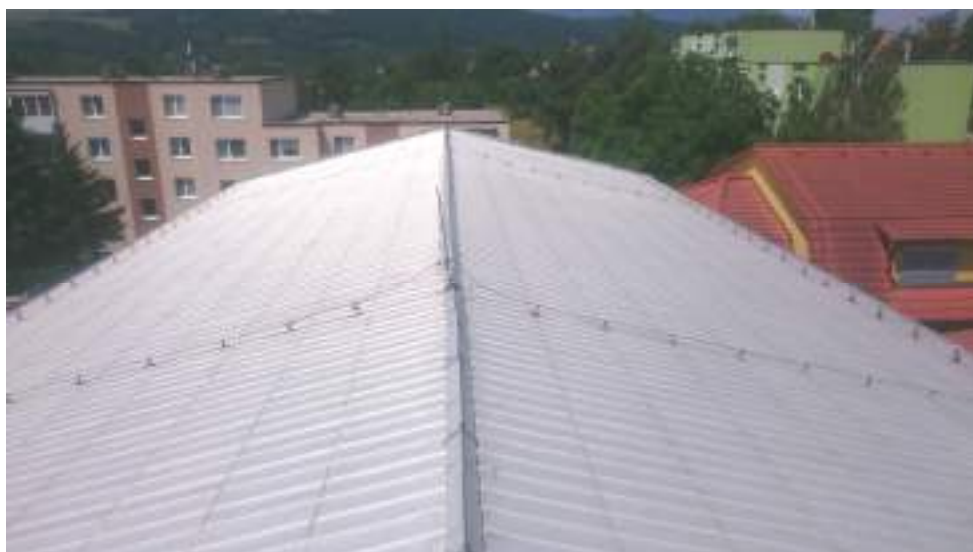
Obr. Ext-12 \_ Pohľad na strechu budovy so strešnou krytinou z hliníkových šablón

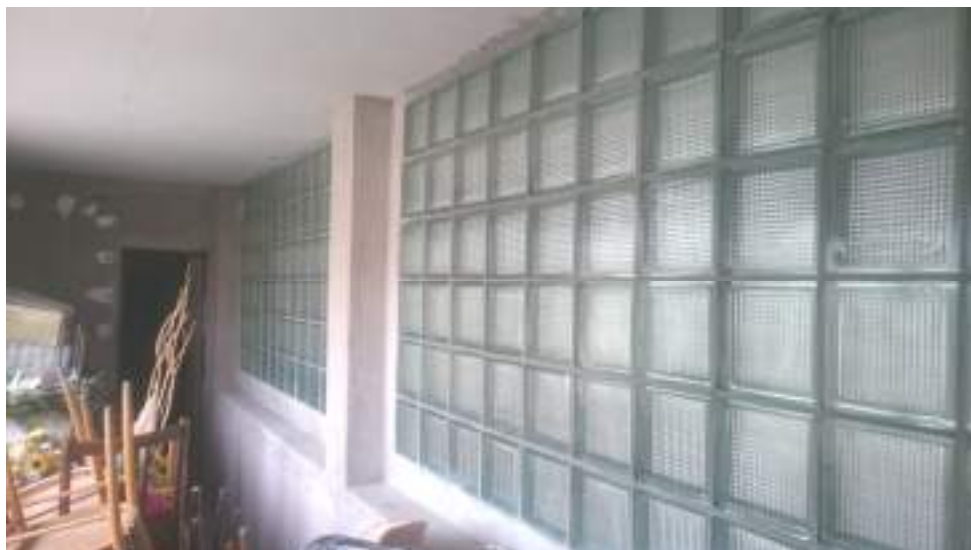
Obr. Int-01 \_ Pohľad na sklobetónovú stenu v sklade - 2.NP (m. č. 2.04)

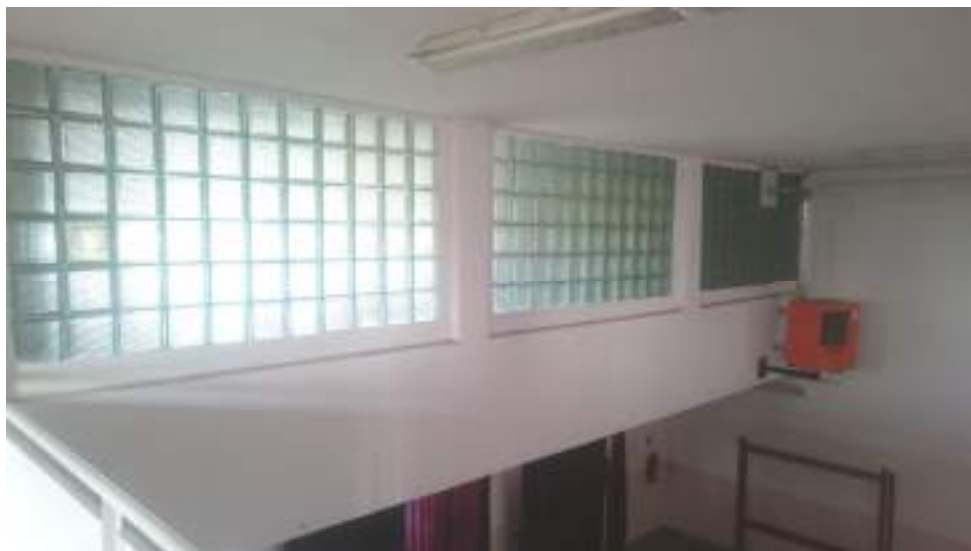
Obr. Int-02 \_ Pohľad na sklobetónovú stenu a plynový ohrievač z balkóna - 2.NP (m. č. 2.02)

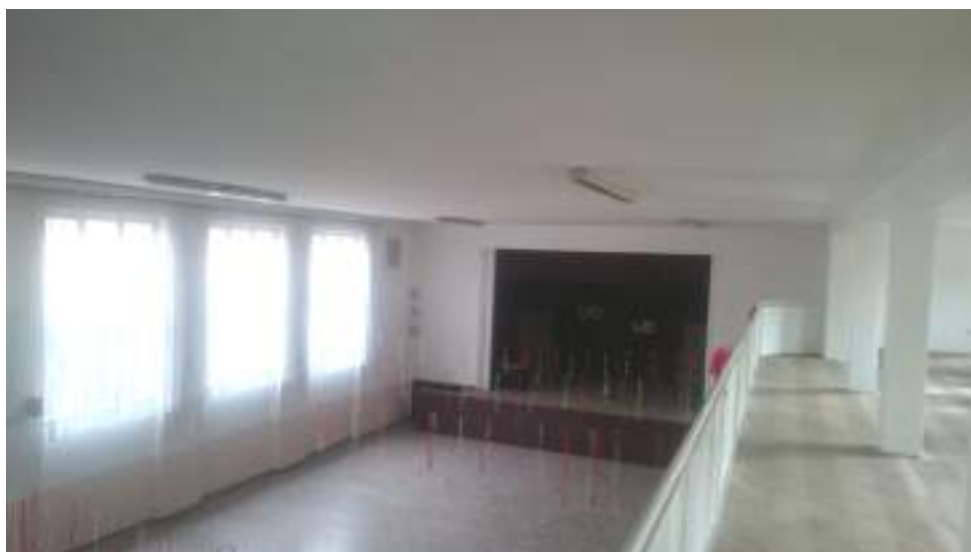
Obr. Int-03 \_ Pohľad na javisko z priestoru balkóna - 2.NP (m. č. 2.02)

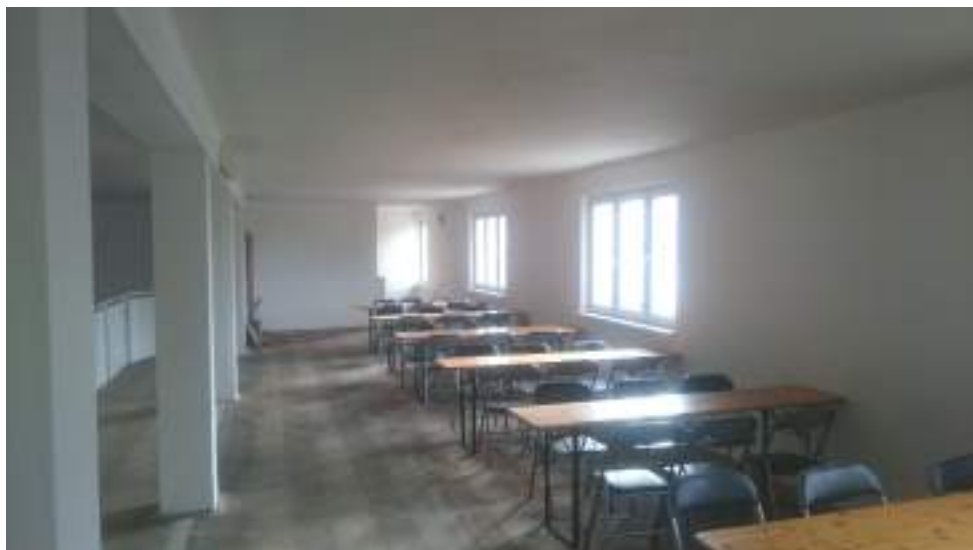
Obr. Int-04 \_ Pohľad na spoločenskú miestnosť - 2.NP (m. č. 2.01)

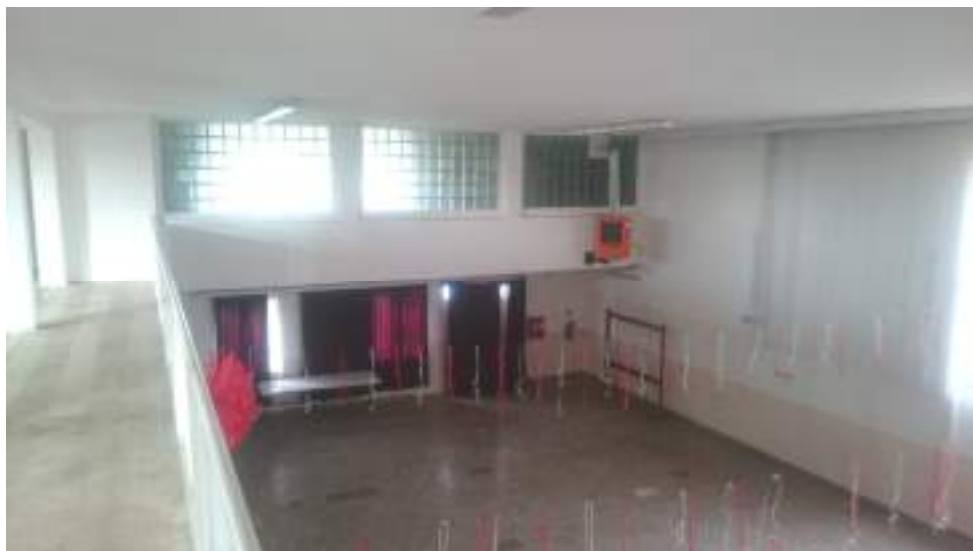
Obr. Int-05 \_ Pohľad na zadnú časť hlavnej sály z balkóna - 2.NP (m. č. 2.02)

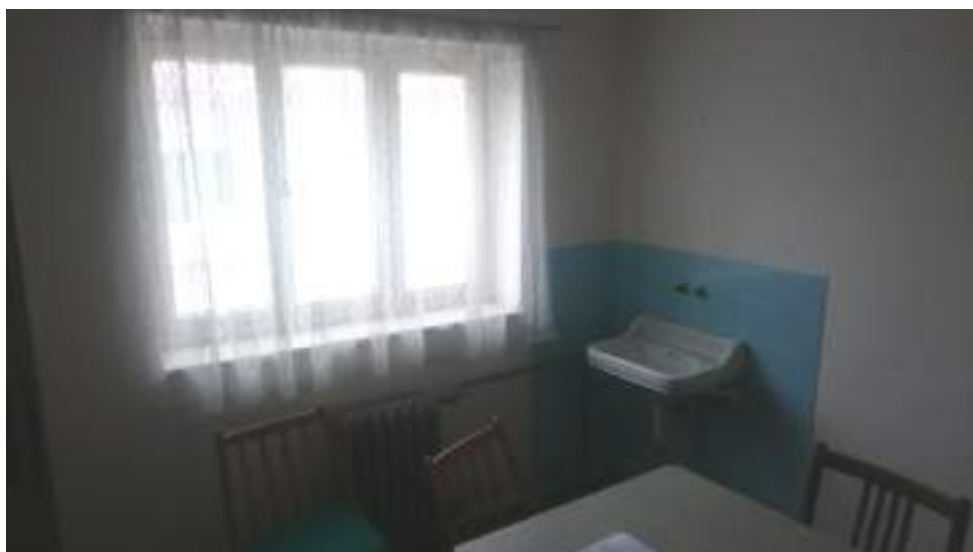
Obr. Int-06 \_ Pohľad na umývadlo a okno v priestore šatne - 2.NP (m. č. 2.06)

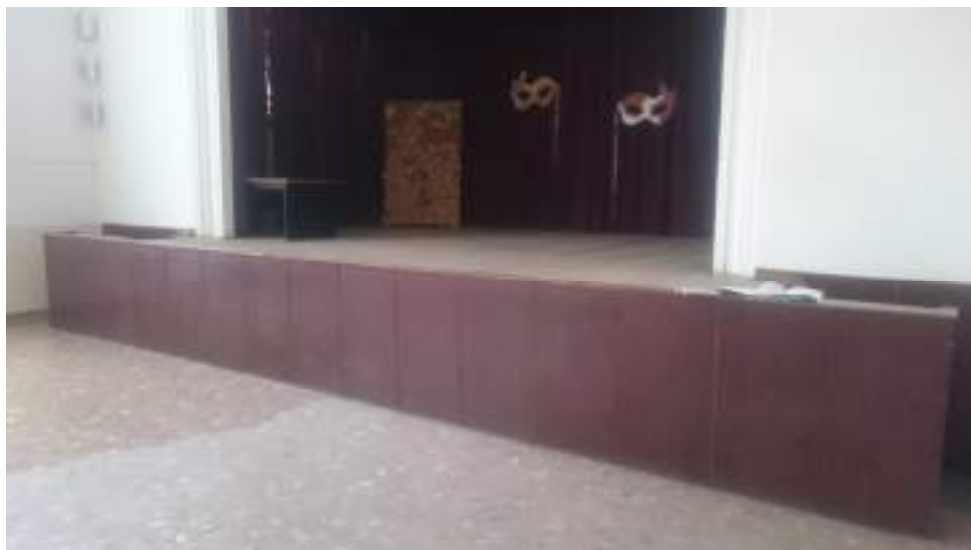
Obr. Int-07 \_ Pohľad na javisko z prednej časti priestoru hlavnej sály - 1.NP (m. č. 1.11)

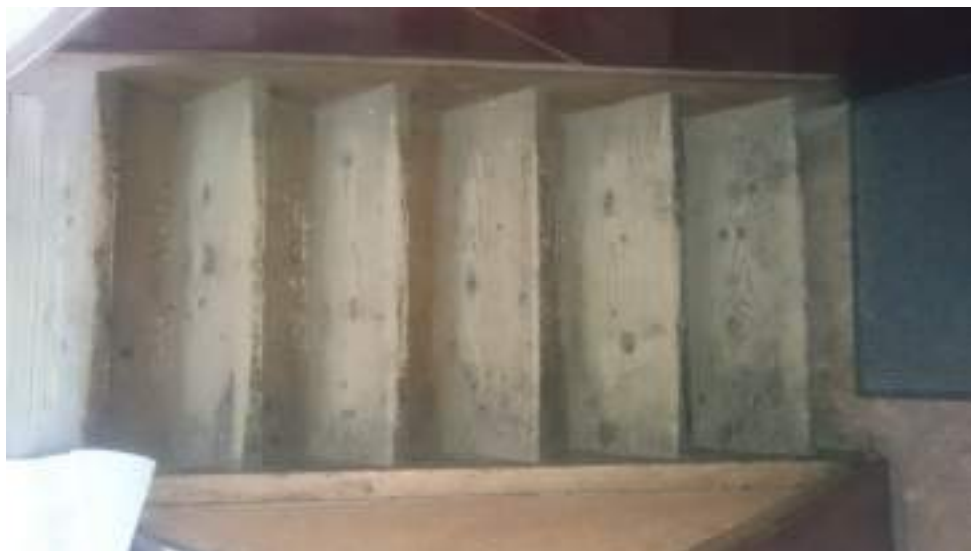
Obr. Int-08 \_ Pohľad zhora na drevené schody z hlavnej sály na javisko - 1.NP

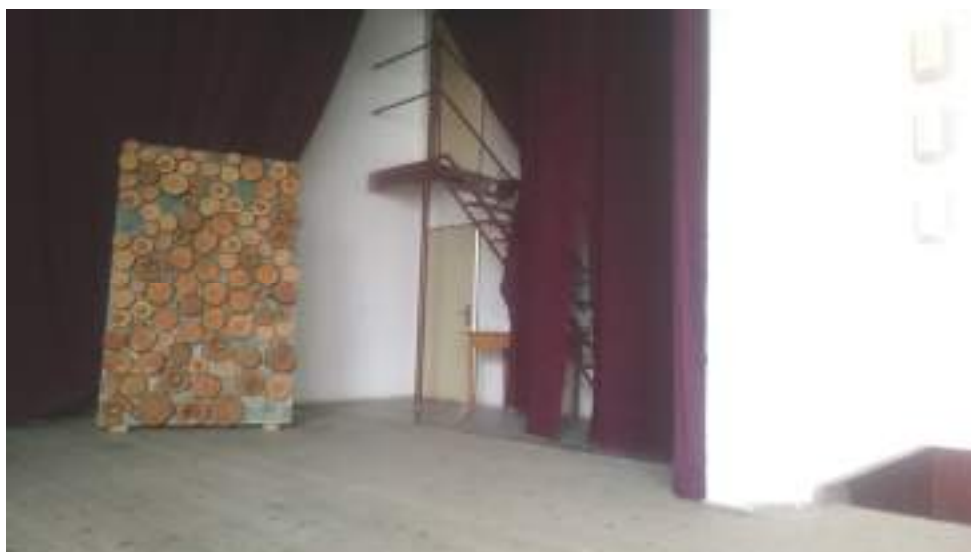
Obr. Int-09 \_ Pohľad na oceľové schodisko pri kraji javiska (prístup do šatne - m. č. 2.06 na 2.NP)

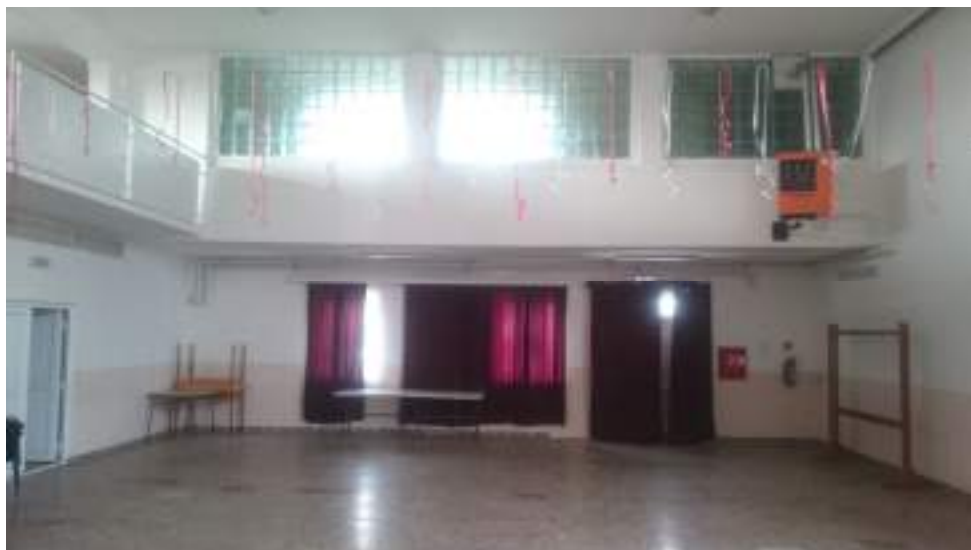
Obr. Int-10 \_ Pohľad na zadnú časť hlavnej sály - 1.NP (m. č. 1.11)

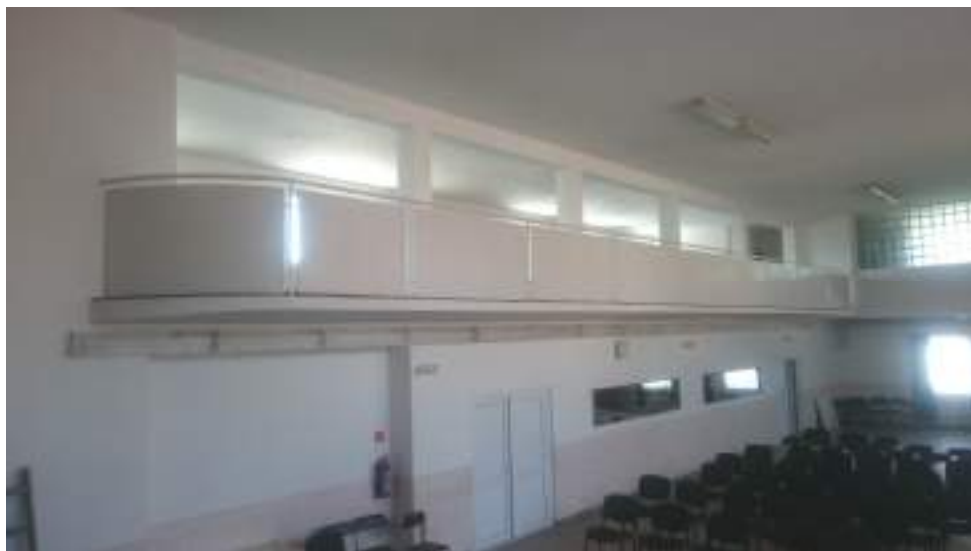
Obr. Int-11 \_ Pohľad na balkón na 2.NP z priestoru javiska - 1.NP (m. č. 1.12)

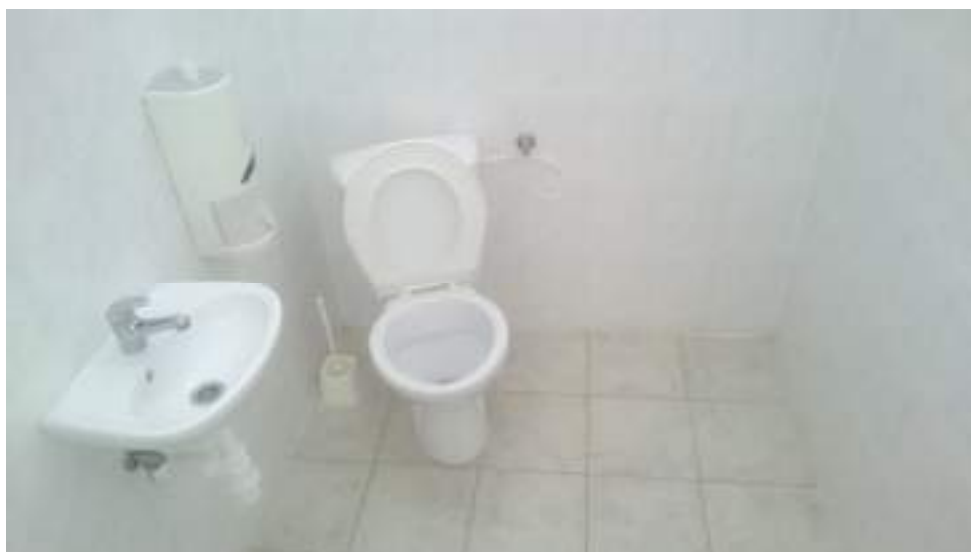
Obr. Int-12 \_ Pohľad na miestnosť WC - 1.NP (m. č. 1.07)

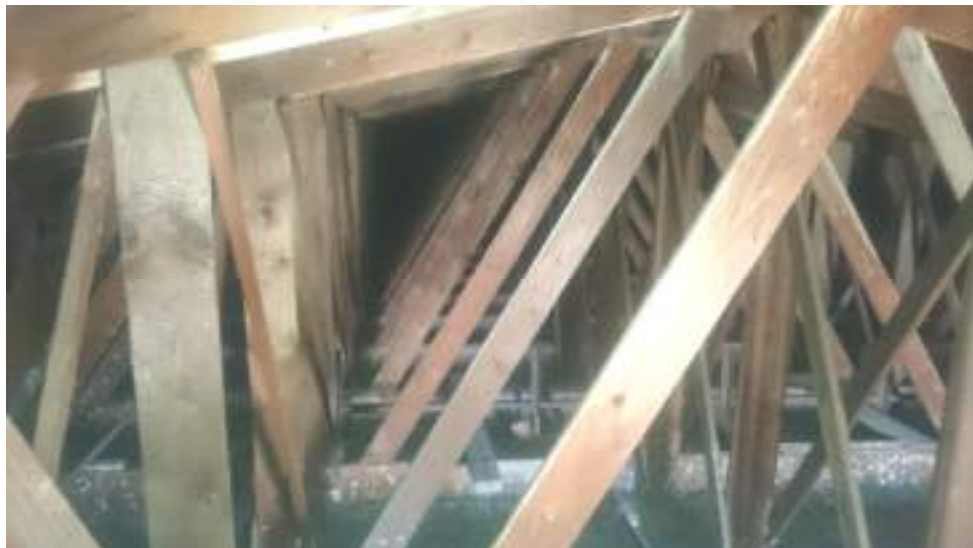
Obr. Int-13 \_ Pohľad na drevené priehradové väzníky krovu strechy v podstrešnom priestore

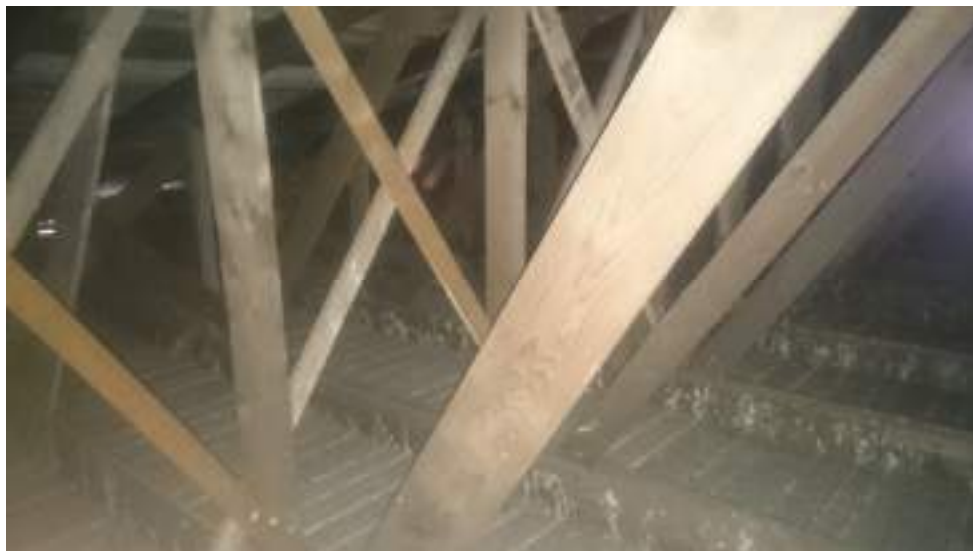
Obr. Int-14 \_ Pohľad na drevené priehradové väzníky krovu strechy v podstrešnom priestore
