# REKONŠTRUKCIA MICHALSKEJ VEŽE

## STATICKÝ POSUDOK STROPOV A VNÚTORNÝCH NOSNÝCH KONŠTRUKCIÍ

Objekt: NKP Michalská veža  
MČ Bratislava – Staré Mesto, Michalská ul. 24

V Bratislave, august 2018

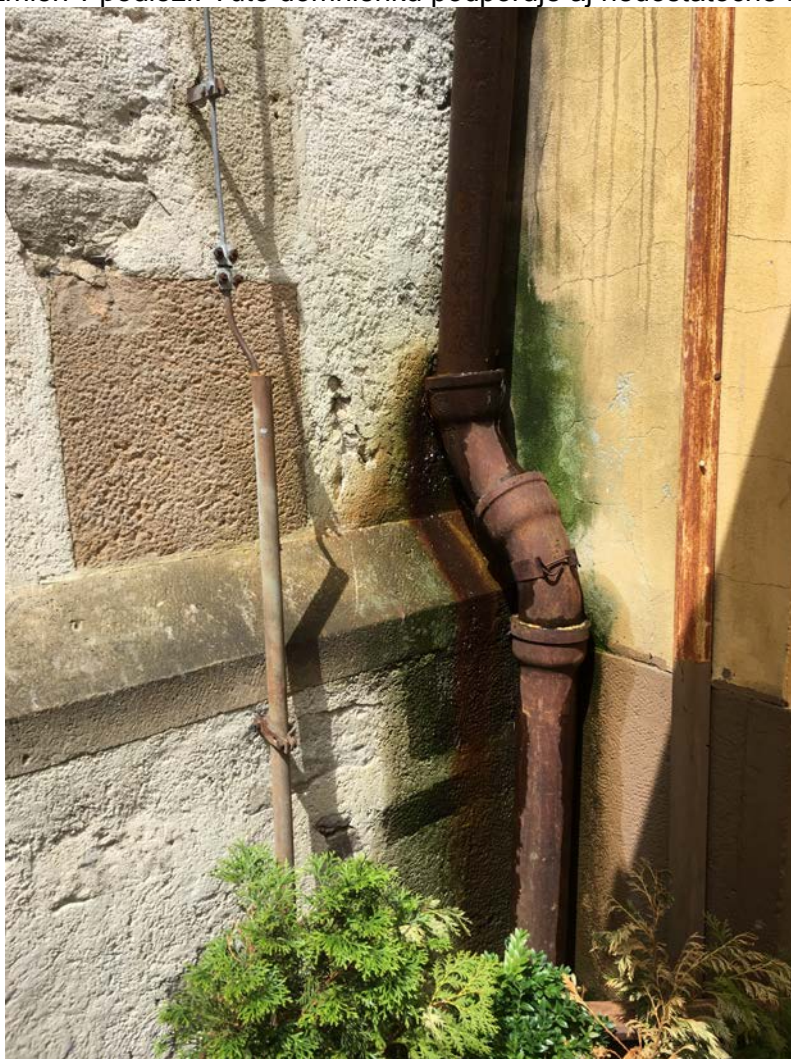
Na severnej a južnej fasáde sa nad okennými otvormi nachádzajú viditeľné trhliny. Keďže trhliny sa vyskytujú aj na susediacich objektoch, toto navodzuje možnosť dosadania alebo zmien v podloží. Túto domnienku podporuje aj nedostatočne funkčný dažďový zvod:

Stopy na murive jasne preukazujú, že zvod je nedostatočne funkčný už veľmi dlhú dobu. Pre jednoznačné stanovenie príčin týchto porúch nie je v súčasnosti dostatok informácií, je nevyhnutné podporiť hypotézu vzniku trhlín veľmi presným geodetickým meraním sadania objektu a podrobným prieskumom susedných objektov. Na základe týchto informácií bude možné zvoliť vhodnú technológiu sanácie.
