D. FOTODOKUMENTÁCIA - SÚČASNÝ STAV (28.5.2014)

Topoľčianky : 01/2016

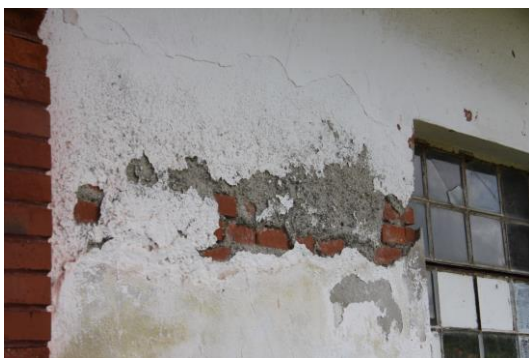
Poškodená vonk. omietka

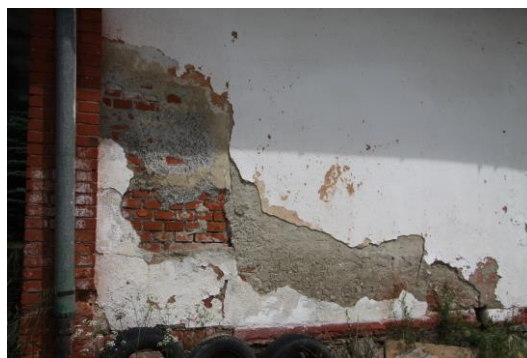
Poškodená vonk. omietka

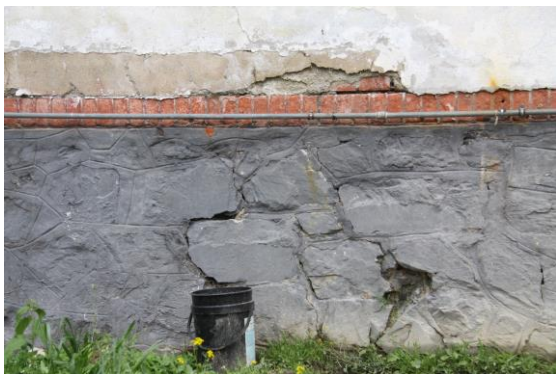
Prasklina v soklovom murive

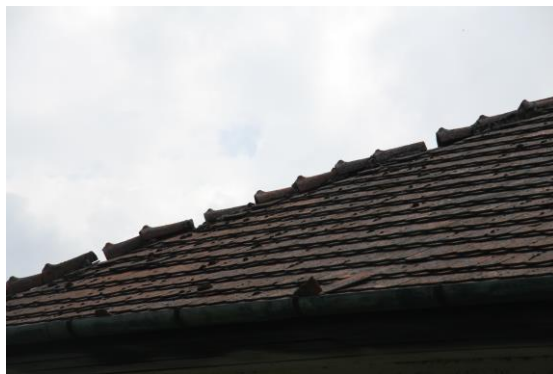
Poškodená krytina

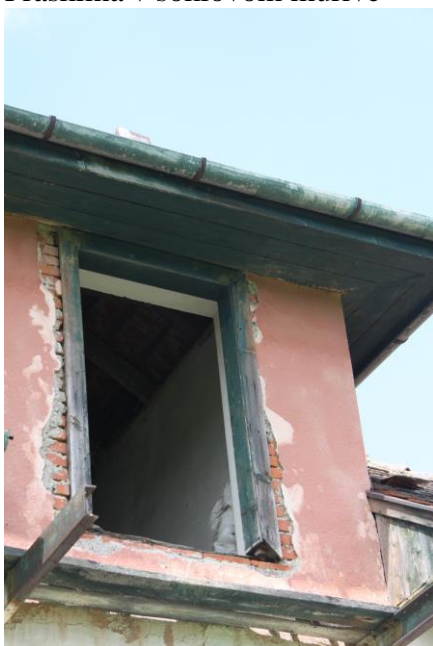
Poškodené vonkajšie dvere

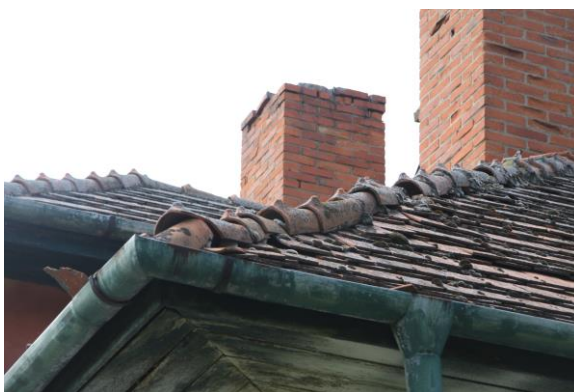
Poškodená krytina

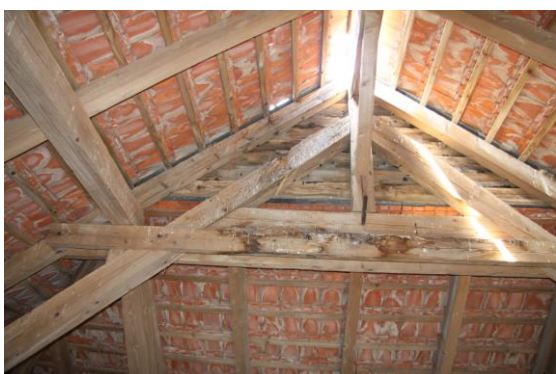
Poškodený nosný prvok krovu - klieština

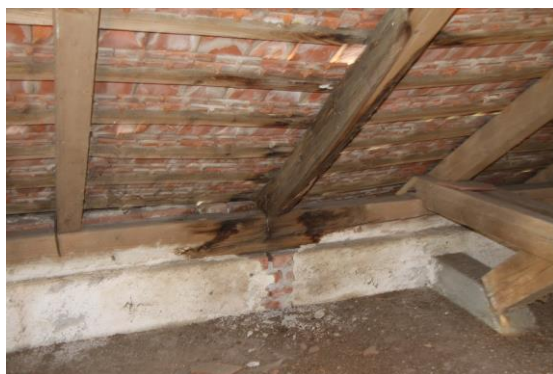
Poškodený prvok krovu – krokva a pomúrnica

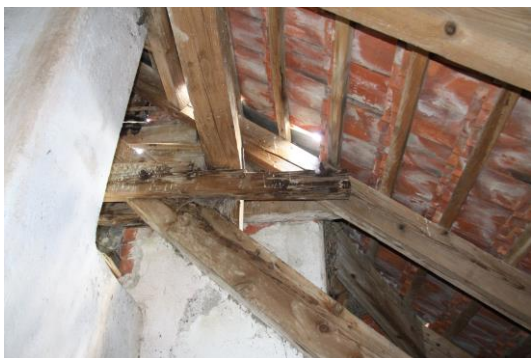
Poškodená plná väzba krovu – pri komíne

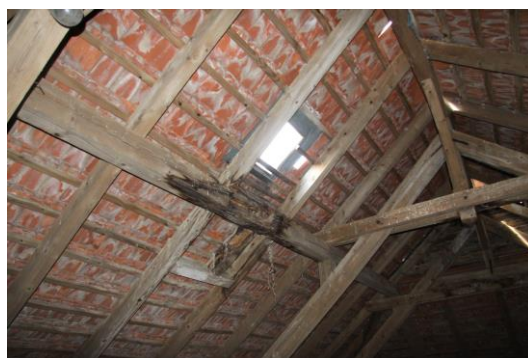
Narušený vážny trám

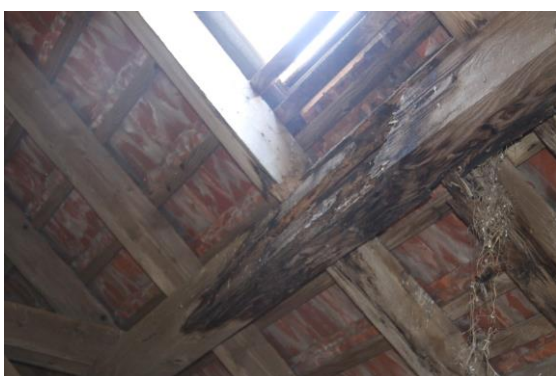
Narušený vážny trám - detail
