D. FOTODOKUMENTÁCIA - SÚČASNÝ STAV (28.5.2014)

STAJŇA ŽREBCOV, AREÁL BREZINY, ŽIKAVA

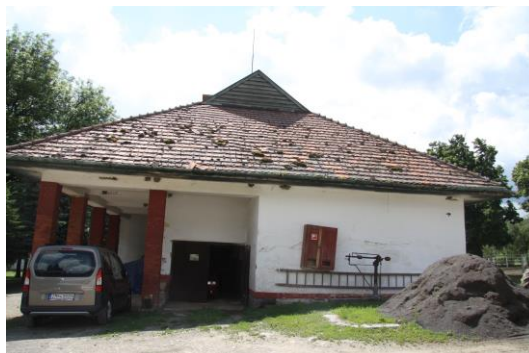
Severný pohľad poškodená str. krytina

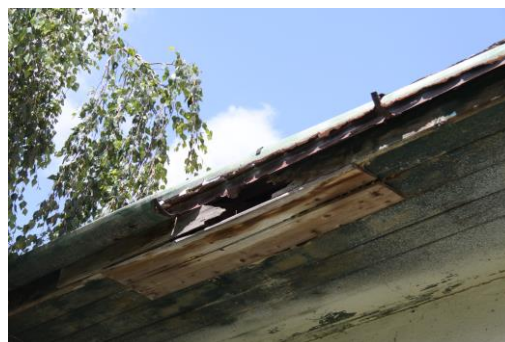
Nefunkčné dažďové žľaby

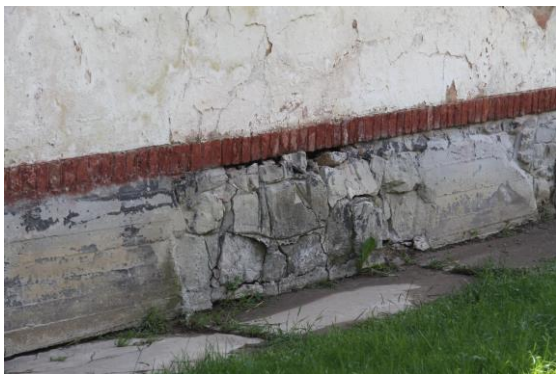
Prasklina v soklovom murive

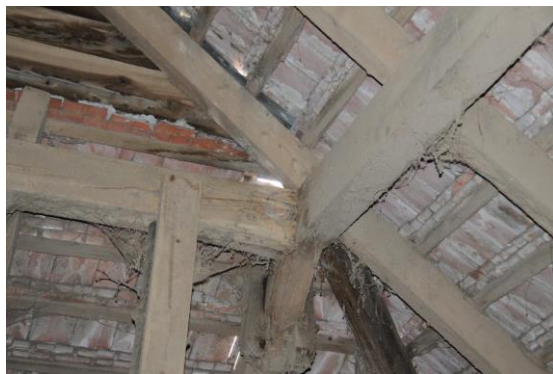
Poškodené – zhnité časti krovu

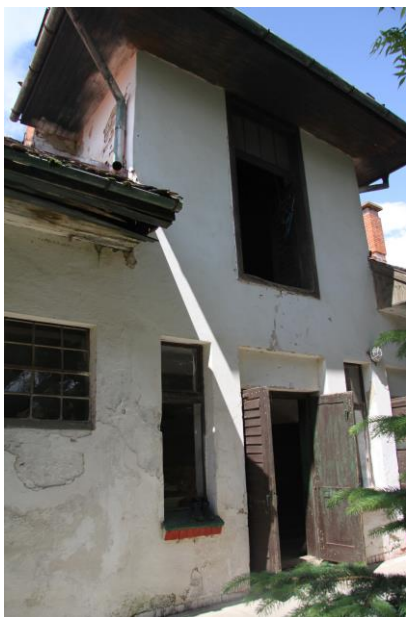
Poškodené vonkajšie dvere

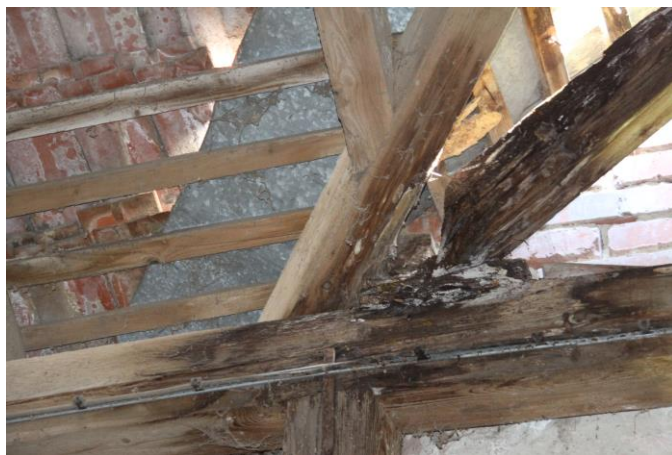
Poškodené – zhnité časti krovu

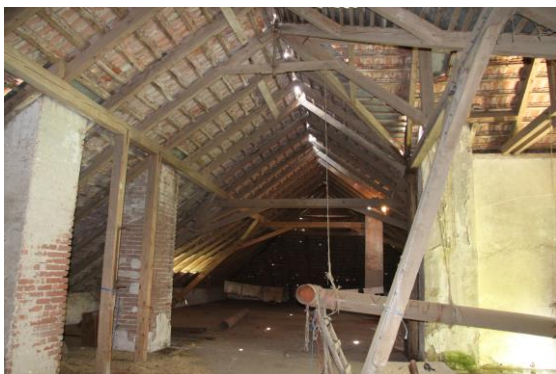
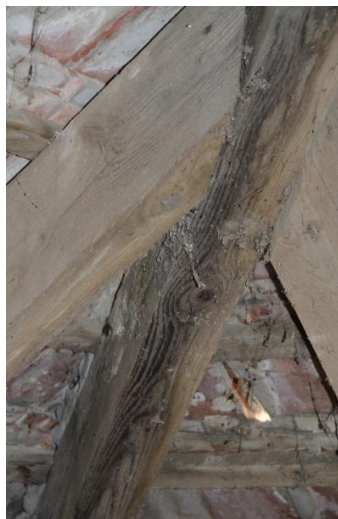
Poškodený hrebeň – zatekanie

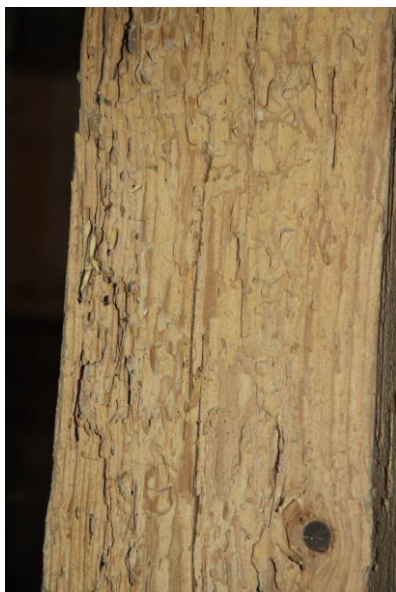
Stĺp napadnutý drevokazným hmyzom

Poškodený prvok krovu – krokva

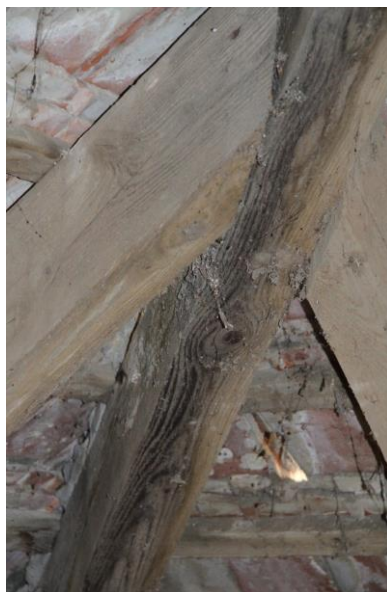
Narušený väzný trám
