Plocha strechy pre Objekt "SO-01 Športová hala a plavecký bazén" : 3026,00 m²
 Plocha strechy pre Objekt "SO-02 Šatne" : 566,70 m²
 Plocha strechy pre Objekt "SO-03 Šatne" : 663,17 m²

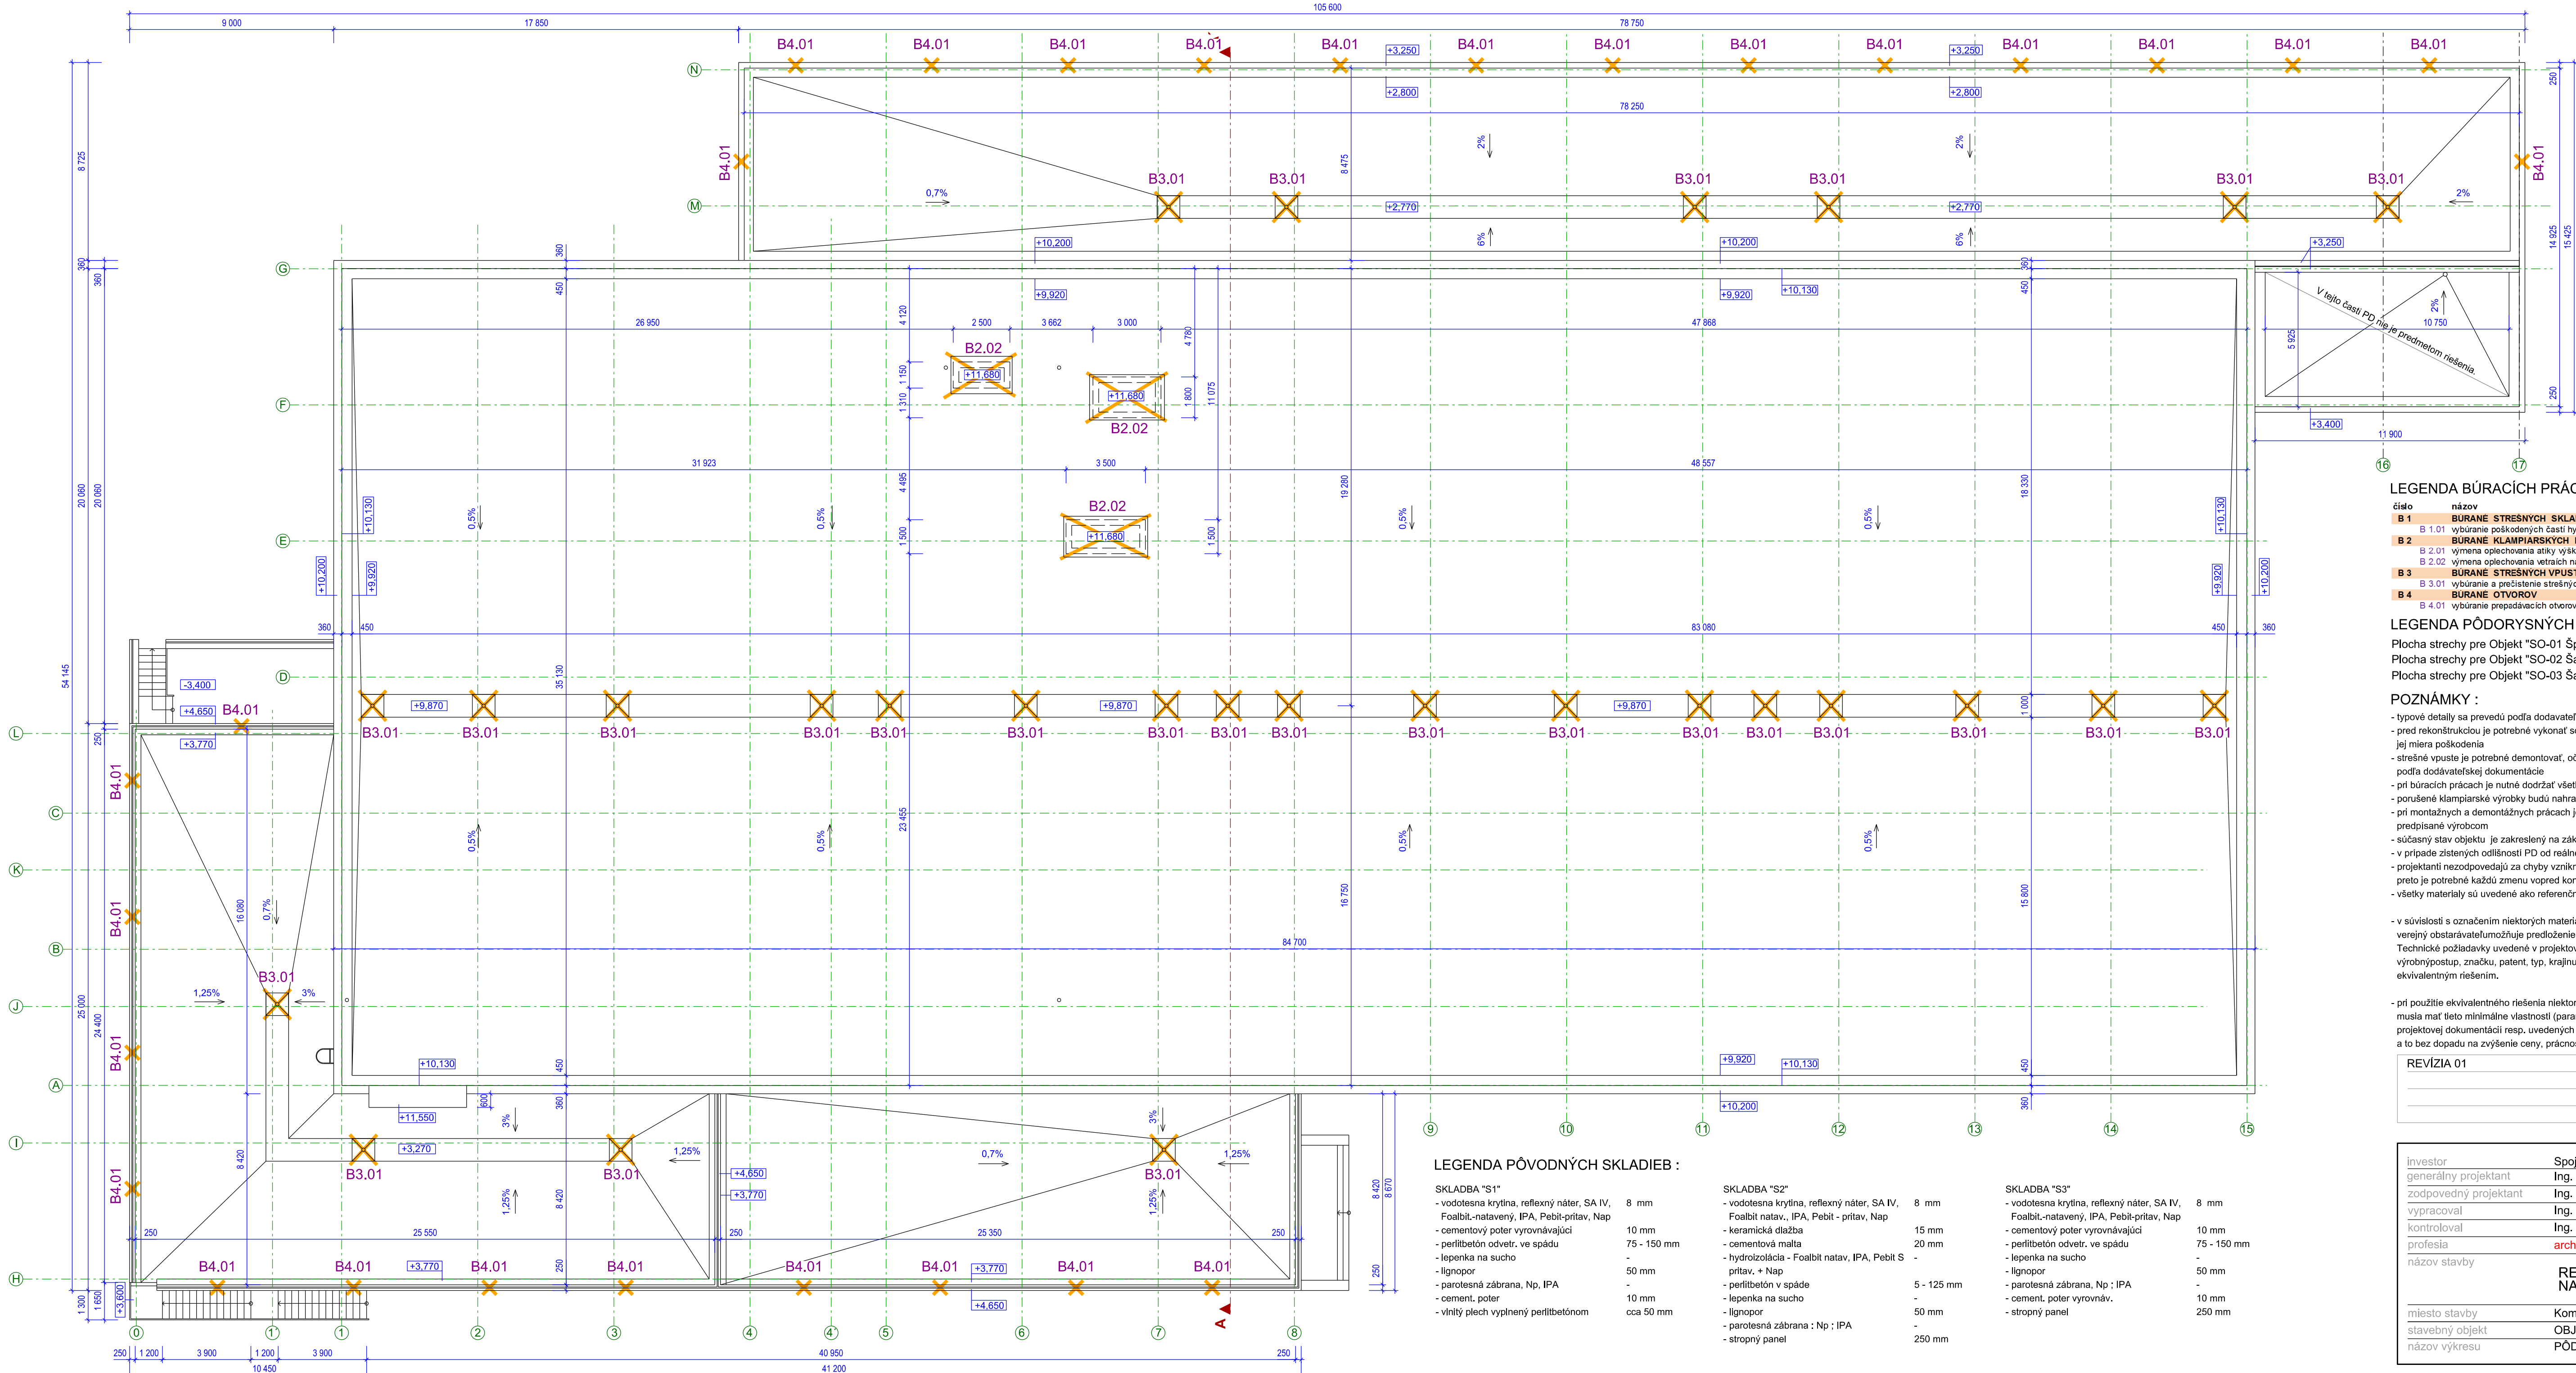
The diagram illustrates three overlapping rectangles. The central rectangle is labeled "Objekt "S01"". To its top-right, there is a smaller rectangle labeled "Objekt "S03"". To its bottom-left, there is another rectangle labeled "Objekt "S02"". The rectangles overlap in a way that "Objekt "S01"" is the largest and most central, with "Objekt "S03"" partially overlapping its top-right corner and "Objekt "S02"" partially overlapping its bottom-left corner.

číslo	názov
B 1	BURANÉ STREŠNÝCH SKLADIEB
B 1.01	výburaie poškodených častí hydroizolácie
B 2	BURANÉ KLAMPIARSKÝCH KONSTRUKCIÍ
B 2.01	výmena oplechovania atiky výšky 550 mm
B 2.02	výmena oplechovania vetraich nadstavcov
B 3	BURANÉ STREŠNÝCH VPUSTÍ
B 3.01	výburaie a prečistenie strešných vpustí
B 4	BURANÉ OTVOROV
B 4.01	výburaie prepádacích otvorov 100x100 mm
