loď kostola sv. Ladislava

POPIS BÚRACÍCH PRÁČ :

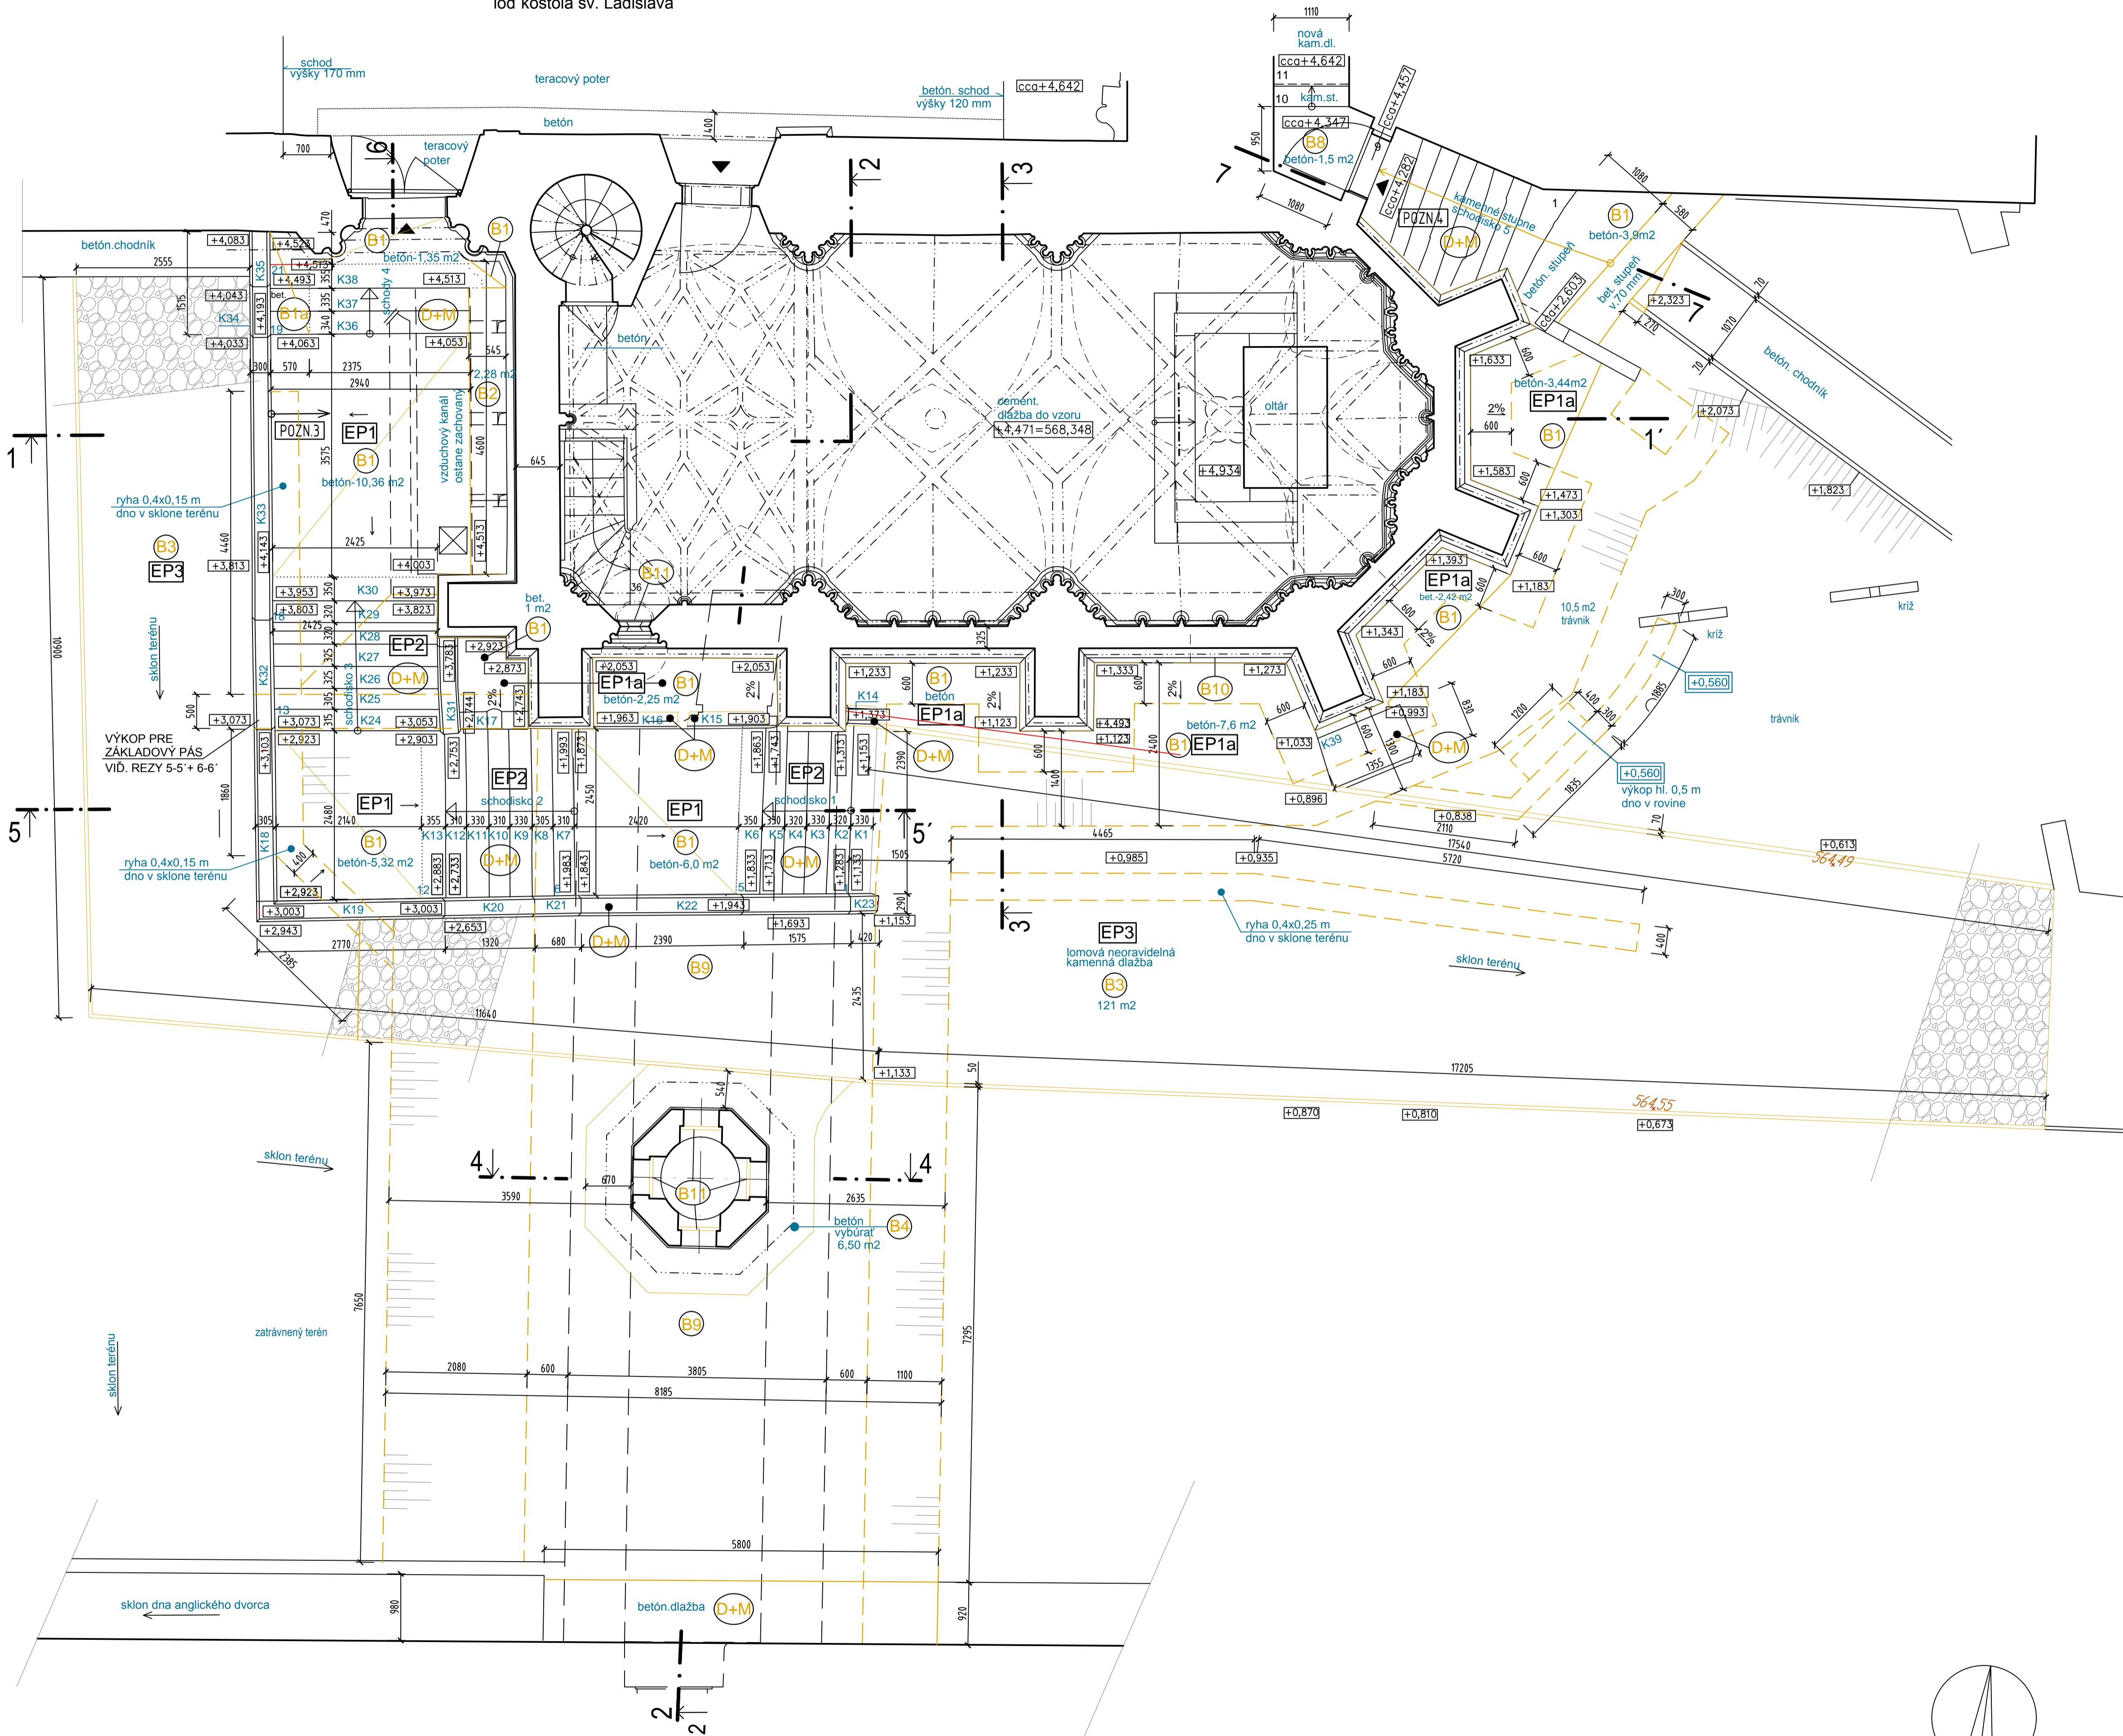
- (D+M)** - PRESUN LAVÍC V KAPLNKE - ROZMEROV 3,42x2 M - 2 KS.
- (B1)** - ROZOBRAŤ A SPÄTNE ULOŽIŤ VŠETKY TRAVERTINOVÉ PRVKY SCHODÍSK 1-4 (STUPNE, LEMY) A KAMENNÚ DOSKU V TERÉNE (K39). PRVOK K14 SA VYUŽIJE NA DOPLNENIE CHÝBAJÚCICH KUSOV

- (B2)** - ROZOBRAŤ A PRESUN DVOCH KAMENNÝCH STUPŇOV SCHODÍSKA V CHODBE.
- (B3)** - KAMENNÉ STUPNE SCHODÍSKA 5 DO KOSTOLA.
- (B1)** - VYBÚRAŤ BETÓNY HR. cca 200 MM Z POVRCHU TERÉNU. CELK. PLOCHA : 41 M2

- (B1a)** - ODSTRÁNIŤ DOBETONÁVKU TROCH STUPŇOV SCHODÍSKA 4.4 - V = 150mm, CELK. V. 0,455 m, CELK. DL. 1,52 m, Š. 0,57 M.
- (B2)** - ODSTRÁNIŤ ŽB KRYCIU DOSKU VZDUCHOVÉHO KANÁLA - HR. 150mm PLOCHA : 3,3 m2.

- (B3)** - VODOROVNE ODREZAŤ KARBOFRÉZOU
- (B3)** - VYBÚRAŤ NAVRHNUTÚ PLOCHU CHODNÍKA Z NEPRÁVIDELNEJ LOMOVEJ KAMENNEJ DLAŽBY V SKLADBE (EP3), PLOCHA : 91 m2

- (B4)** - VYBÚRAŤ BETÓNOVÝ CHODNÍK - ŽL'AB Š. 0,7 M OKOLO LUCERNY. CELK. PLOCHA : 6,5m2.
- (B5)** - VYBÚRAŤ BETÓN POD LAVICAMI KAPLNKY 1.PP V SKLADBE (JP2) CELK. PLOCHA : 3,42 x 2,0 x 2 = 13,68 M2.

- (B6)** - OSEKAŤ CEMENTOVÚ VHLKOSTOU POŠKODENÚ OMIETKU ZO STENY KAPLNKY 1.PP, A VEĽMI TVRDÚ CEMENTOVÚ OMIETKU HR. 40 MM ZO STIEN A KLENBY CHODBY CELOPLOŠNE.

- (B7)** - ROZOBRAŤ A DEPONOVAŤ KAMENNÚ VEĽKOPLOŠNÚ DLAŽBU Z CHODBY FORMÁTU cca 400x400 MM AŽ cca 400x700 MM, HR. cca 70 MM. PLOCHA : 23,73 M2.
- (B8)** - ODSTRÁNIŤ BETÓN Z PODLAHY ŽÁDVERIA VSTUPU DO KOSTOLA HR. ODHADOM 150mm + VÝKOP HR. 0,38 M OD HORNEJ HRANY PODLAHY. PLOCHA : 1,50 M2.

- (B9)** - ODSTRÁNIŤ ZAVLHNUTÝ NÁŠYP KLENBY CHODBY.
- (B10)** - OSEKAŤ TVRDÚ CEMENTOVÚ OMIETKU HR. 30-40mm ZO SOKLA FASÁD KAPLNKY DO VÝŠKY SP. HRANY KAMENNÉHO SOKLA CCA OD 0,2-0,4m NAD TERÉNOM
