STAVBA: <b>ZNÍŽENIE ENERGETICKEJ NÁROČNOSTI OBEČNÉHO ÚRADU L'UBOVEC</b>		AIS-	
OBJEDNÁVATEL: OBEČNÝ ÚRAD V LUBOVCI		AIS-PO, s.r.o. <small>Architektonické a inžinierske služby</small>	
ZODP. PROJEKTANT: ING.OCHOTNICKÝ		Šarišská č.1 080 01 Prešov	
SPOLUPRÁCA: ING.SEMANČIK ING.KOVAL		email: <a href="mailto:ais-po@ais-po.sk">ais-po@ais-po.sk</a> tel: 051/758 3021 fax: 051/758 3022 mobil: 0905 919 125	
KRAJ: PREŠOVSKÝ	STUPEŇ: DSP		
OKRES: PREŠOV	PROFESIA: ASR		
Č.ŽÁKAZKY: 24/2015	FORMÁT: 3x44		
DÁTUM: 12/2015	MIERKA: 1:100		
OBJEKT: <b>SO 101 - HLAVNÝ OBJEKT</b>		Č.VÝKRESU:	PARÉ č.
OBSAH: <b>PŮDORYS 1.NP, NOVÝ STAV</b>		<b>07</b>

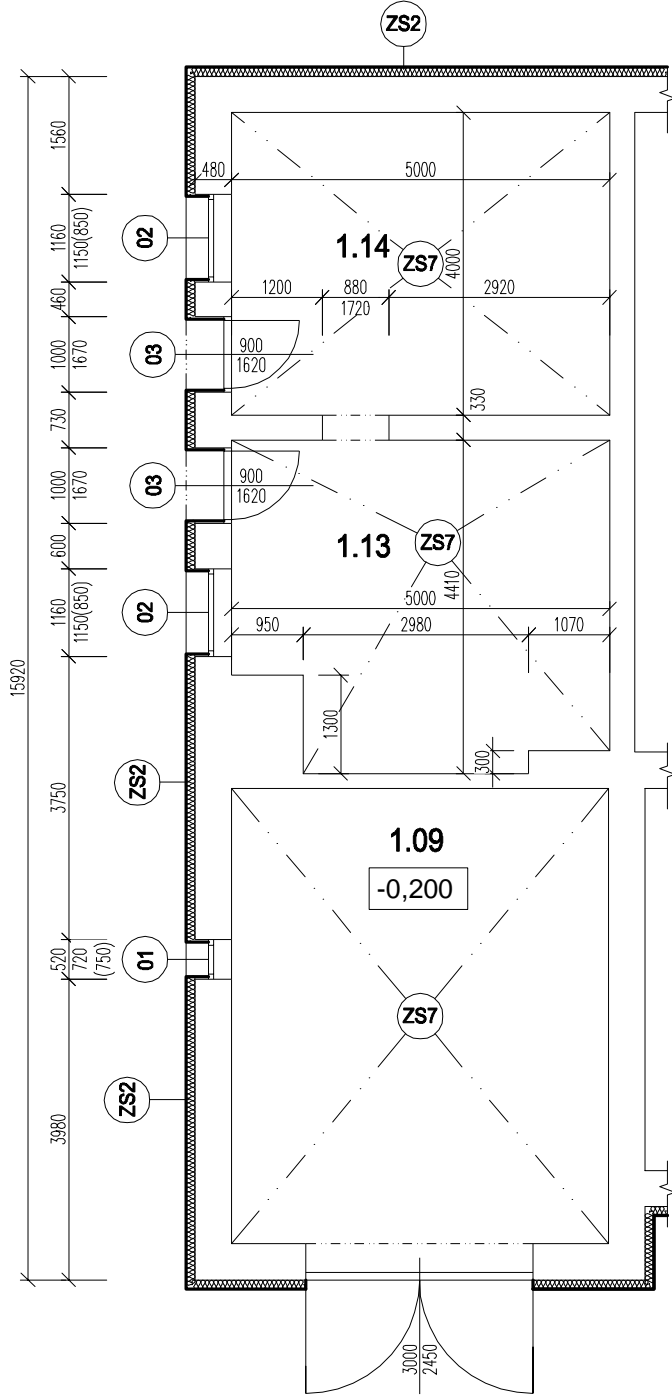
PODORYS ZNIZENEHO  
PODLAŽIA

- OBVODOVÉ A VNÚTORNÉ STENY Z TEHLÓVEHO MURIVA- VCHOD Z DVORA
- 1 ZNÍŽENÉ PODLAŽIE POZOSTÁVAJÚCE Z KOTOLNE A SKLADU + 2 NADZEMNÉ PODLAŽIA
- SVETLÁ VÝŠKA MIESTNOSTÍ cca 2500 mm, V SPOLOČENSKEJ SÁLE 4140 mm
- NOSNÝ SYSTÉM - OBVODOVÉ A VNÚTORNÉ TEHLÓVÉ MURIVO Z TEHÁL, HR.450 mm, 300 mm.
- VNÚTORNÉ TROJRAMENNÉ SCHODISKO S PVC POVRCHOVOU ÚPRAVOU
- STREŠNÁ KONŠTRUKCIA - NOSNÁ KONŠTRUKCIA KROVU S ETERNITOVOU KRYTINOU
- SEDLOVÉ STRECHA S PLOVČIČNÝMI VALBAMI SO SKLONOM 42°
- OKNÁ SÚ NOVÉ PLASTOVÉ, VRÁTA DO POŽIARNEJ ZBRÓJNICE OCELOVÉ
- SOKEL - KABRINCOVÝ OBKLAD
- FASÁDA - VÁPENNOCEMENTOVÁ OMIETKA
