Technická správa

Stavba: **Rekonštrukcia rozvodu pitnej a požiarnej vody v areáli Študentského domova č.3
a Fakulty humanitných vied UMB, Tajovského 51, Banská Bystrica**

Objekt: SO 002 Oprava spevnených plôch

Dátum: August 2012

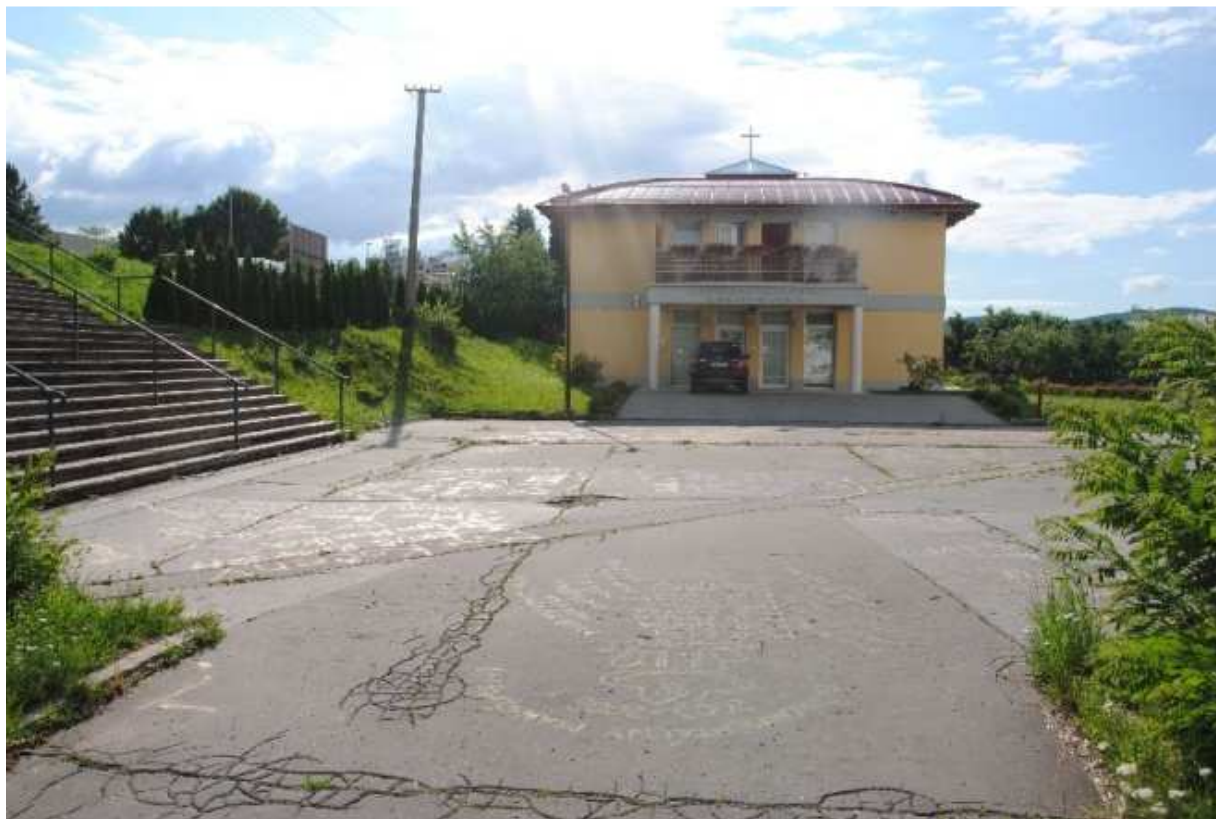
Obr. 1 Pohľad na spevnenú plochu a časť chodníka od parkoviska, vľavo vrchné schodisko

Z dôvodu potreby rekonštrukcie rozvodov pitnej a požiarnej vody v areáli študentských domovov UMB na Tajovského ulici sa upravia i súvisiace spevnené plochy, ktoré sú v súčasnosti v nevyhovujúcom stave vzhľadom k ich prevádzke. Povrch vozovky z liateho asfaltu na spevnenej ploche a chodníku, ktorý slúži nielen chodcom, ale i pre prejazd vozidiel k univerzitnému pastoračnému centru, je porušený, s rozsiahlymi trhlinami.

Riešená spevnená plocha s povrchom z liateho asfaltu sa nachádza v areáli UMB na ul. Tajovského č. 51. Napája sa chodníkom na parkovisko, na ktoré je priamy prístup z verejnej komunikácie na Tajovského ulici. Chodník aj parkovisko sú rovnako predmetom riešenia tejto projektovej dokumentácie. Na protiľahlej strane spevnenej plochy sa nachádza pastoračné centrum univerzity s príjazdovou plochou menšieho rozsahu, s krytom z betónovej dlažby. Spevnená plocha má rozsah 330 m², chodník je dĺžky 35 m a šírky 4,10 m, parkovisko má plochu 582,5 m².

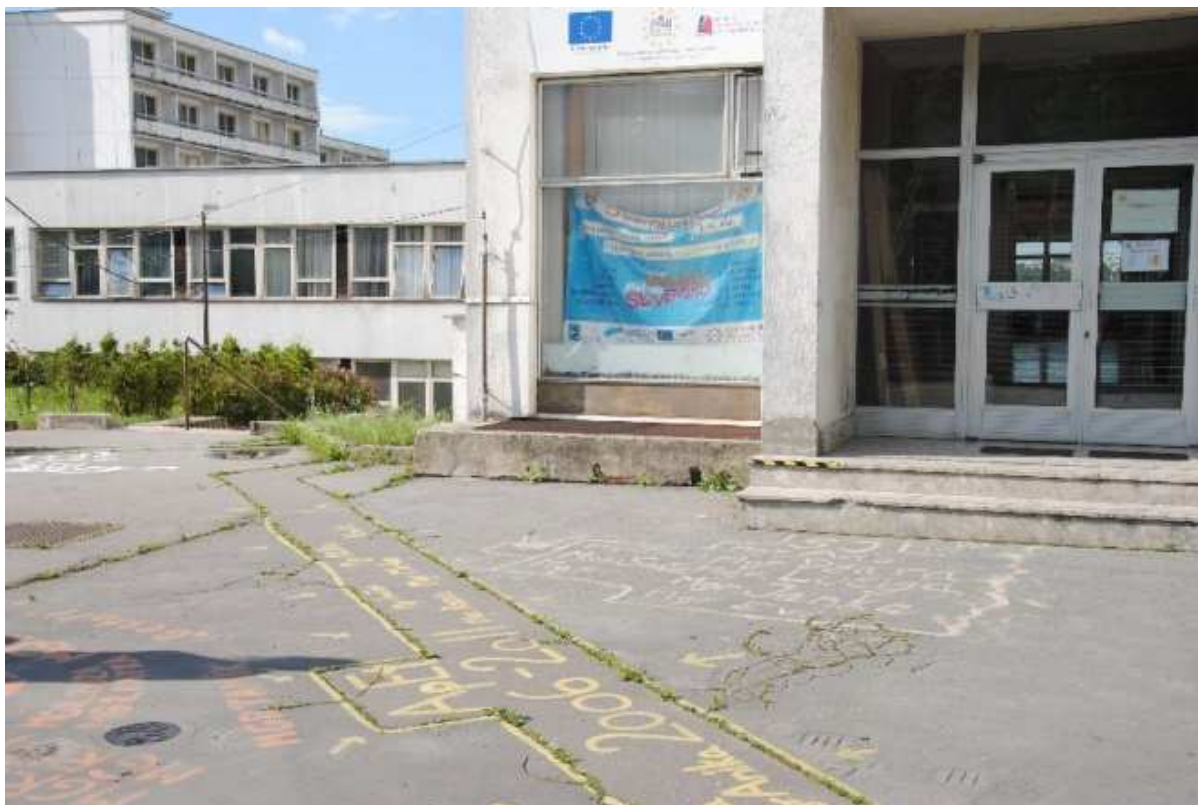
Obr. 2 Pohľad smerom k spodnému schodisku

V súčasnosti je spevnená plocha ohraničená cestnými obrubníkmi. Tie sa zachovávajú v úseku vrchného schodiska, kde zachytávajú svah od cestnej komunikácie, a rovnako naproti, pri spodnom schodisku, z dôvodu usmernenia odtoku dažďovej vody. Existujúce obrubníky sa výškovo upravia, zničené sa nahradia novými – dĺžka cestných obrubníkov 11,5 m. Ostatné úseky sa nahradia parkovým obrubníkom, ktorý bude uložený i na rozhraní rekonštruovanej plochy a existujúcej dlažby

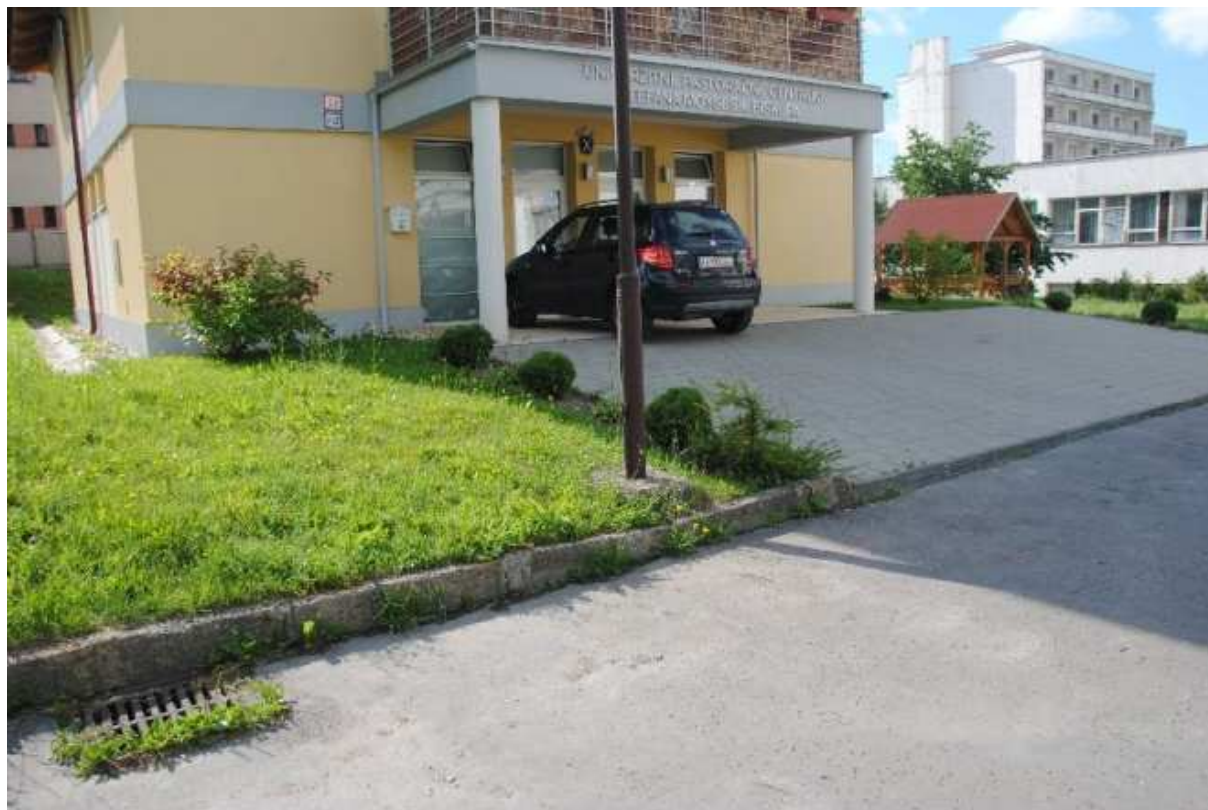
Obr. 3 Uličný vpust v rohu spevnenej plochy pred pastoračným centrom

Existujúci povrch spevnenej plochy z liateho asfaltu sa vybúra, vrátane podkladu, a uskutočnia sa výkopy v podloží vozovky tak, aby sa dosiahla požadovaná úroveň zemnej pláne pre polozenie novej konštrukcie. Kanalizačné vpusty sa podľa potreby vyčistia a vyrovnajú sa nerovnosti v miestach uloženia roštov. Rošty a kanalizačné poklopy sa výškovo upravujú vzhľadom k nivelete plochy. Následne sa zhotoví dláždený povrch.

Povrchové dažďové vody budú odvedené sklonom vozovky do existujúcich uličných vpustov a následne do kanalizácie. Z dôvodu minimálneho existujúceho pozdĺžneho sklonu sa výškové pomery spevnenej plochy upravujú a lepšie odtokové pomery zabezpečí i navrhovaný povrch z betónovej dlažby.

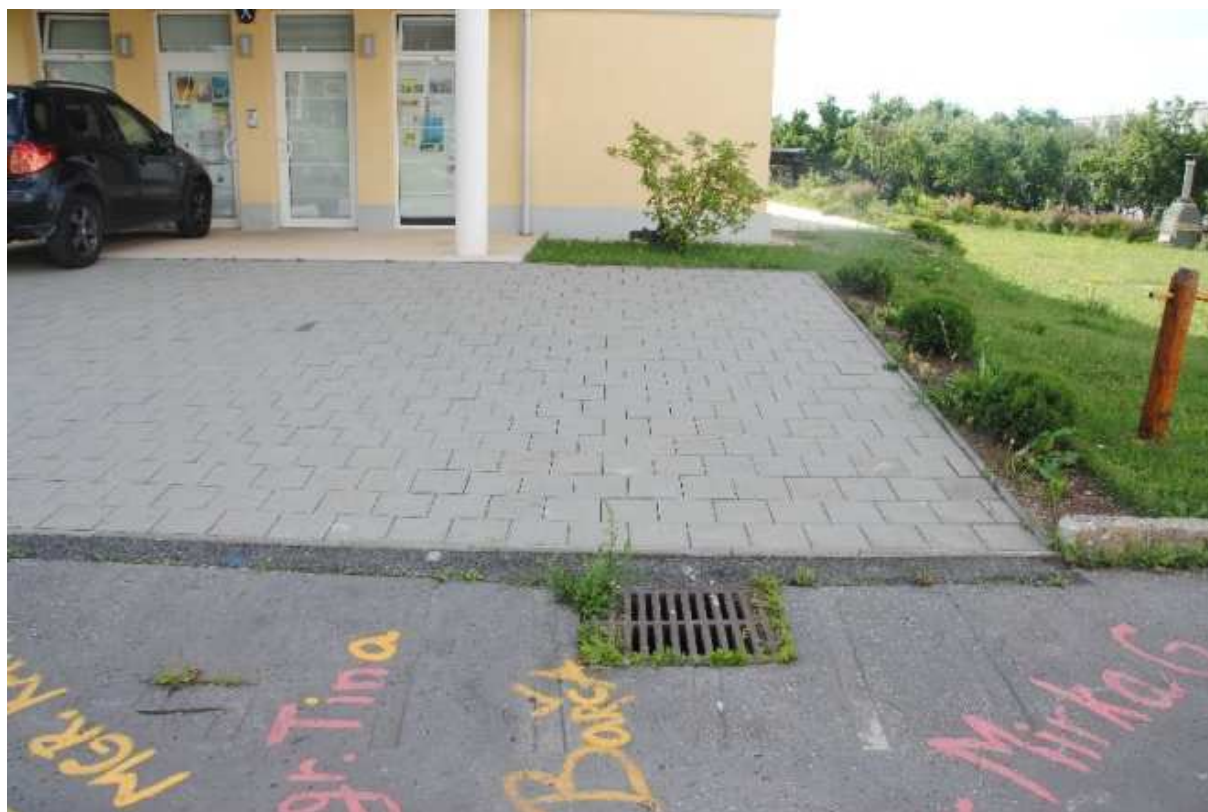
Obr. 4 Pohľad na dlažbu pred pastoračným centrom s uličným vpustom

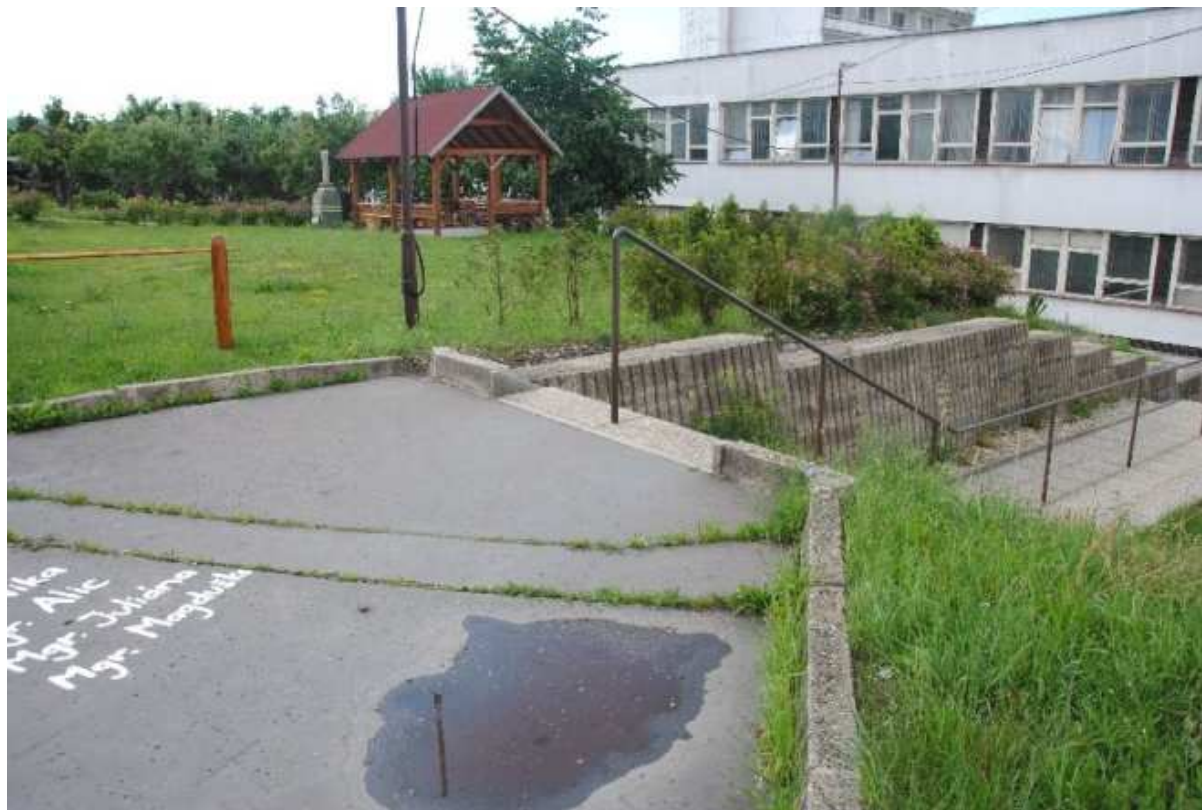
Obr. 5 Obrubníky pri spodnom schodisku

pri pastoračnom centre, resp. vozovky chodníka. Obrubníky budú uložené v betónovom lôžku z betónu C_{16/20} min. hrúbky 150 mm.

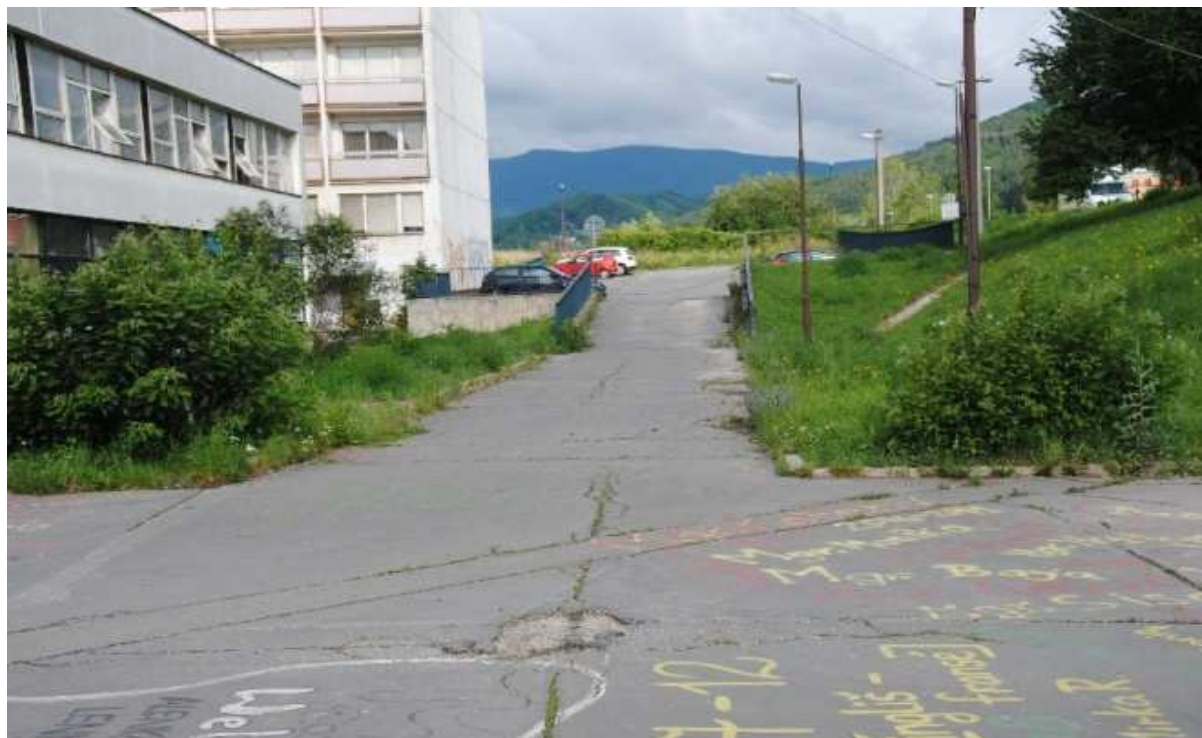
Obr. 6 Pohľad smerom na parkovisko

Vozovka parkoviska je v súčasnosti značne porušená s rozsiahlymi trhlinami. Úprava vozovky parkoviska bude rovnaká ako na chodníku a to nasledovne:

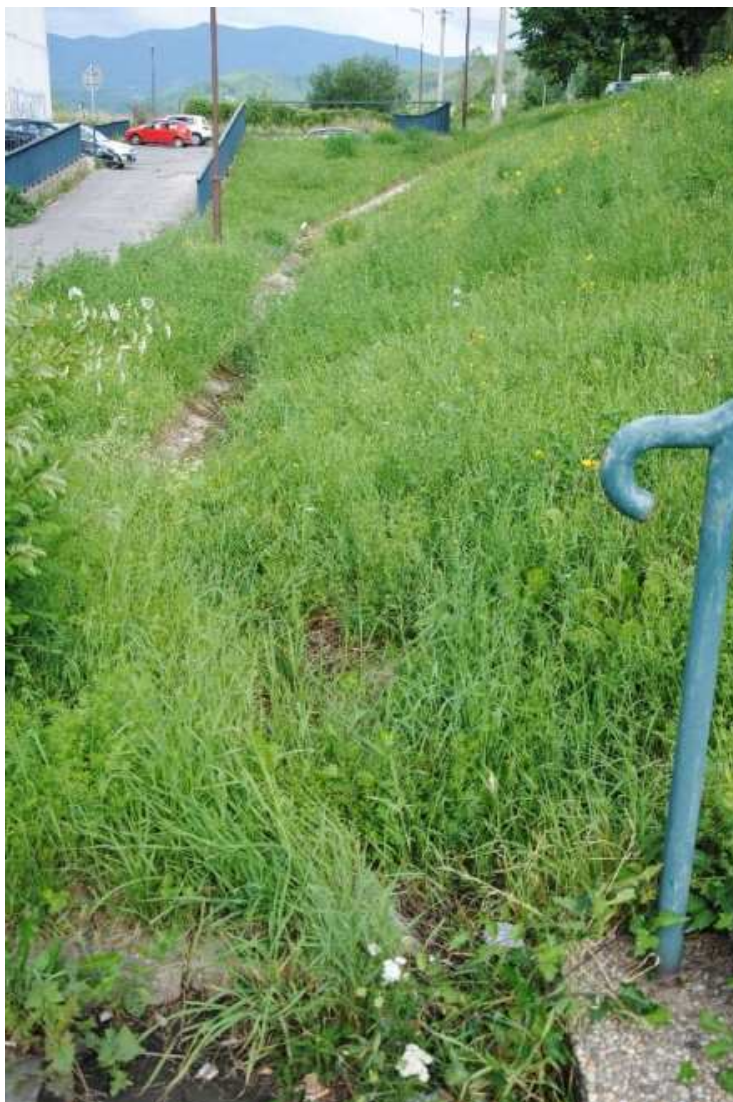
Obr. 7 Odvodňovacia žľabovka v zatrávnenom teréne

Priečne usporiadanie chodníka zostáva v existujúcom sklone smerom k zatravnenej ploche s odvodňovacou žlabovkou, ktorá sa nachádza medzi riešeným chodníkom a verejnou komunikáciou ulice Tajovského.

Existujúca žľabovka v zatravnenej ploche medzi chodníkom a verejnou komunikáciou sa vyčistí.
