B. SÚHRNNÉ TECHNICKÉ RIEŠENIE

Kaplnka Nanebovzatia Panny Márie je pamiatkovo chránená, je zapísaná v ÚZPF pod č.817/3.

- E.1. Sanácia zavlhnutých murív kaplnky 1.PP - architektonicko – stavebné riešenie – aktualizácia v rozsahu :
 - Sanácia murív kaplnky a podzemnej chodby pod terénom odvetraním. Realizácia zvislej hydroizolácie obvodových murív a horizontálnej hydroizolácie nad klenbou podzemnej chodby.

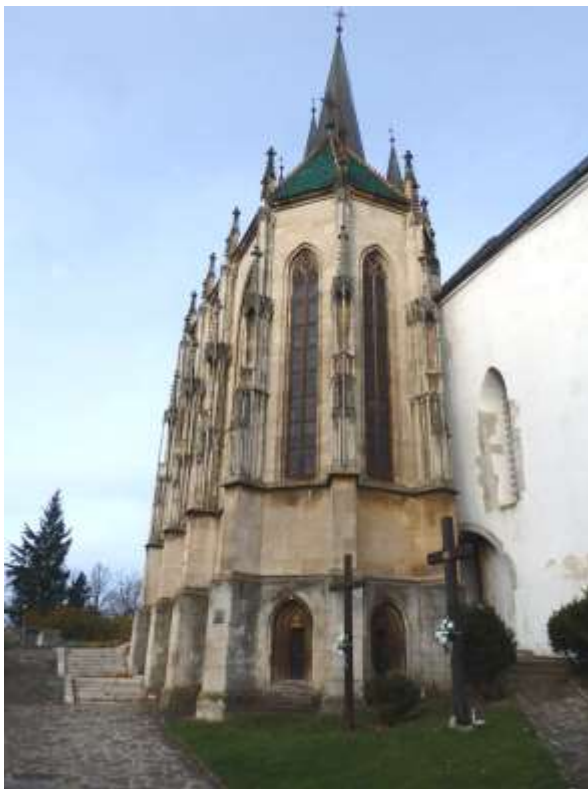
Východná strana Kaplnky

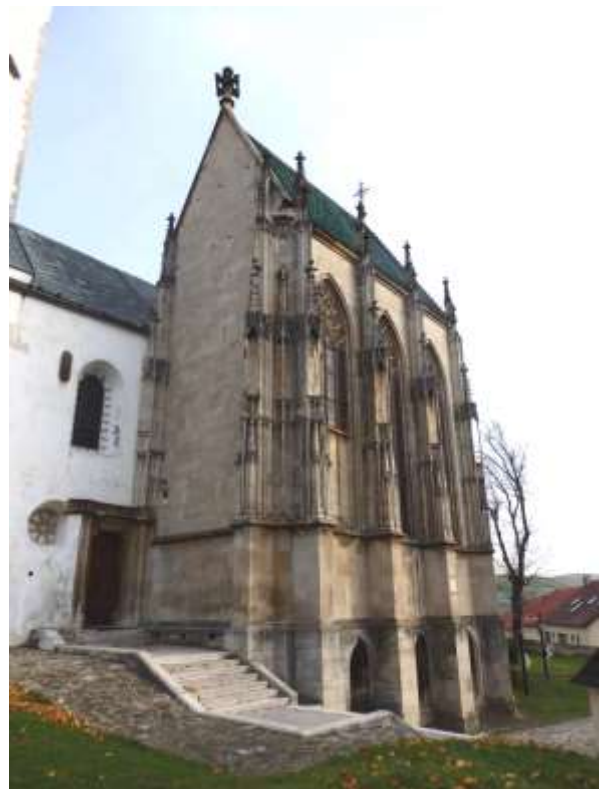
Západná strana Kaplnky
