SITUÁCIA KRIŽOVANIA KANALIZAČNÉHO POTRUBIA - DN300 CESTOU E571  
SITUÁCIA KRIŽOVANIA Č.3

Vypracoval	ING. BOČKORÁŠ		Podp.					
Kreslil	HP 500							
Investor	Obec Čečejevce							
Miesto stavby	Kataster Čečejevce							
Stavba	KANALIZÁCIA OBCE ČEČEJOVCE							
SO-PS	SO 06-KRIŽOVANIA KOMUNIKÁCIÍ					Stupeň	DSP	
Obsah	KRIŽOVANIE Č.3-SITUÁCIA, REZY					Dátum	03/2018	Počet A4
						Arch. č.	BA-01.18.06	
						Mierka	1:100,1:500	Č. výkresu
						m

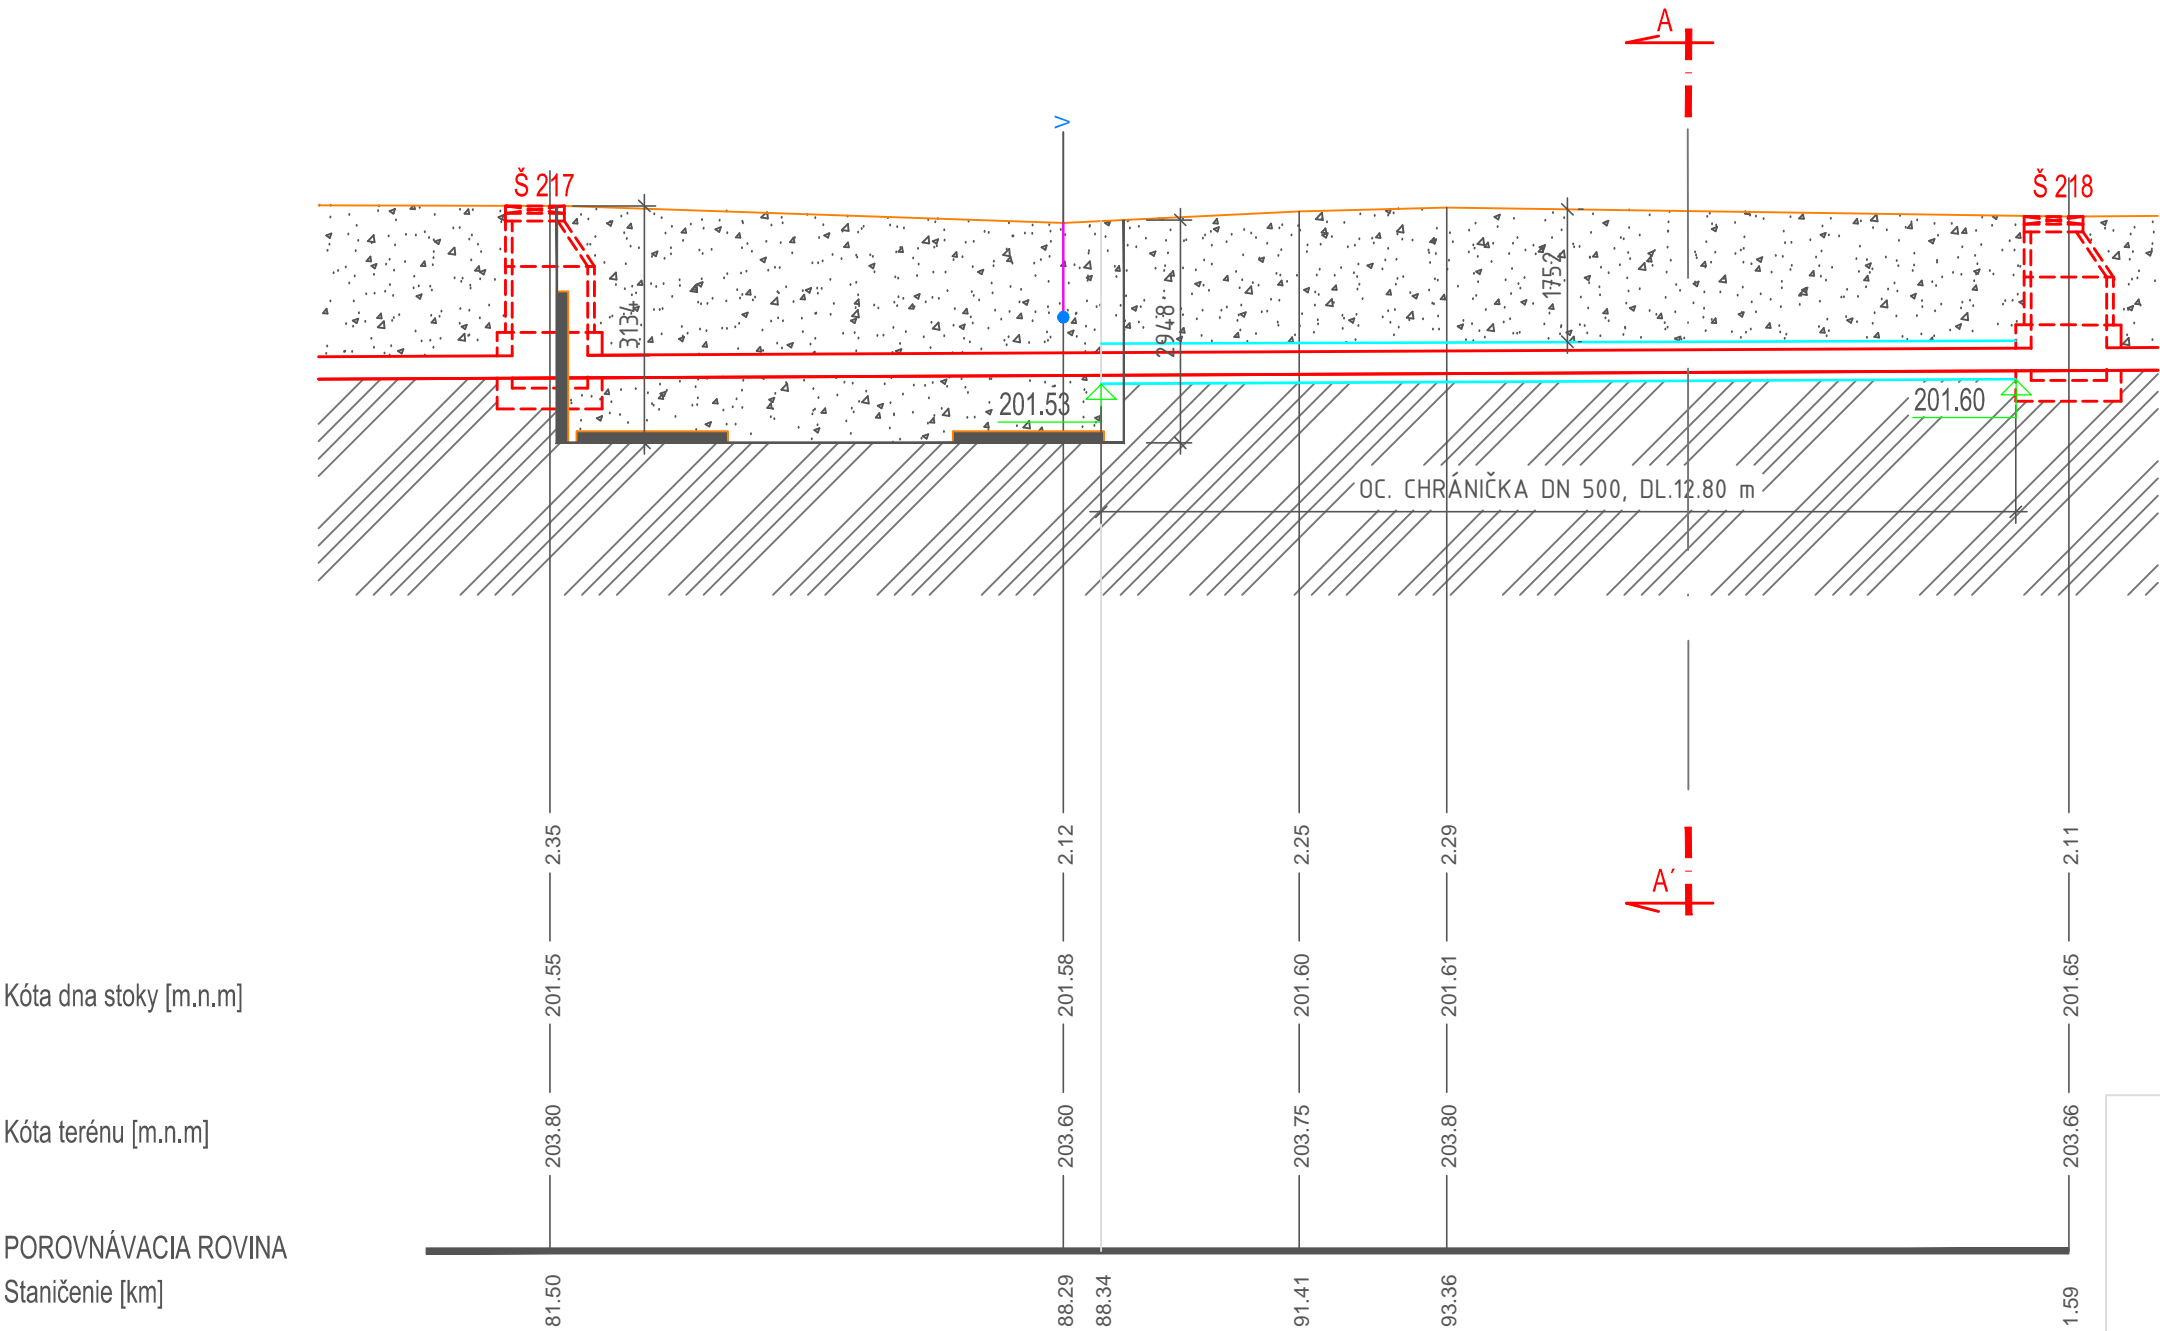
POZDĹŽNY PROFIL  
M 1:100/100

Kóta dna stoky [m.n.m]

Kóta terénu [m.n.m]

POROVNÁVACIA ROVINA  
Staničenie [km]
