SITUÁCIA KRIŽOVANIA KANALIZAČNÉHO POTRUBIA - DN 150 CESTOU III/050179

Zmena	Index	Dátum	Meno-Podpis	Text zmeny	Kontrola	Dátum	Meno-Podpis
Navrhoľ	ING. BOČKORÁŠ			Kontroloval			
Vypracoval	ING. BOČKORÁŠ						
Kreslil	HP 500						
Investor	Obec Čečejevce						
Miesto stavby	Kataster Čečejevce - Mokrance						
Stavba	VÝTLAČNÁ STOKA ČEČEJOVCE - MOKRANCE						
SO-PS	SO 05 - KRIŽOVANIE CESTY						
Obsah	KRIŽOVANIE CESTY -SITUÁCIA, REZY						
					Stupeň DSP		
					Dátum	07/2017	Počet A4 3
					Arch. č.	BA-06.17.05	
					Mierka	1:100	Č. výkresu zmena
					Kótované v	m,mm	E.02

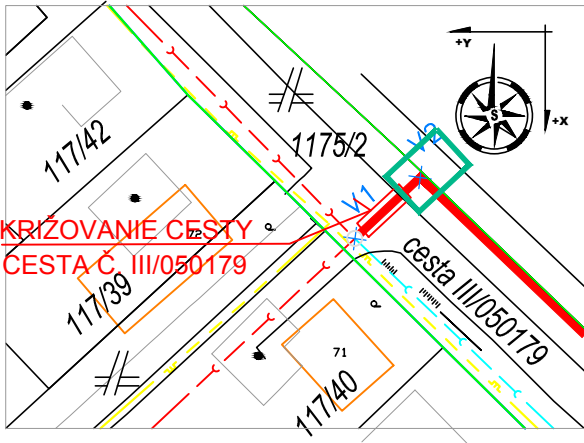
SITUÁCIA KRIŽOVANIA

M = 1:500

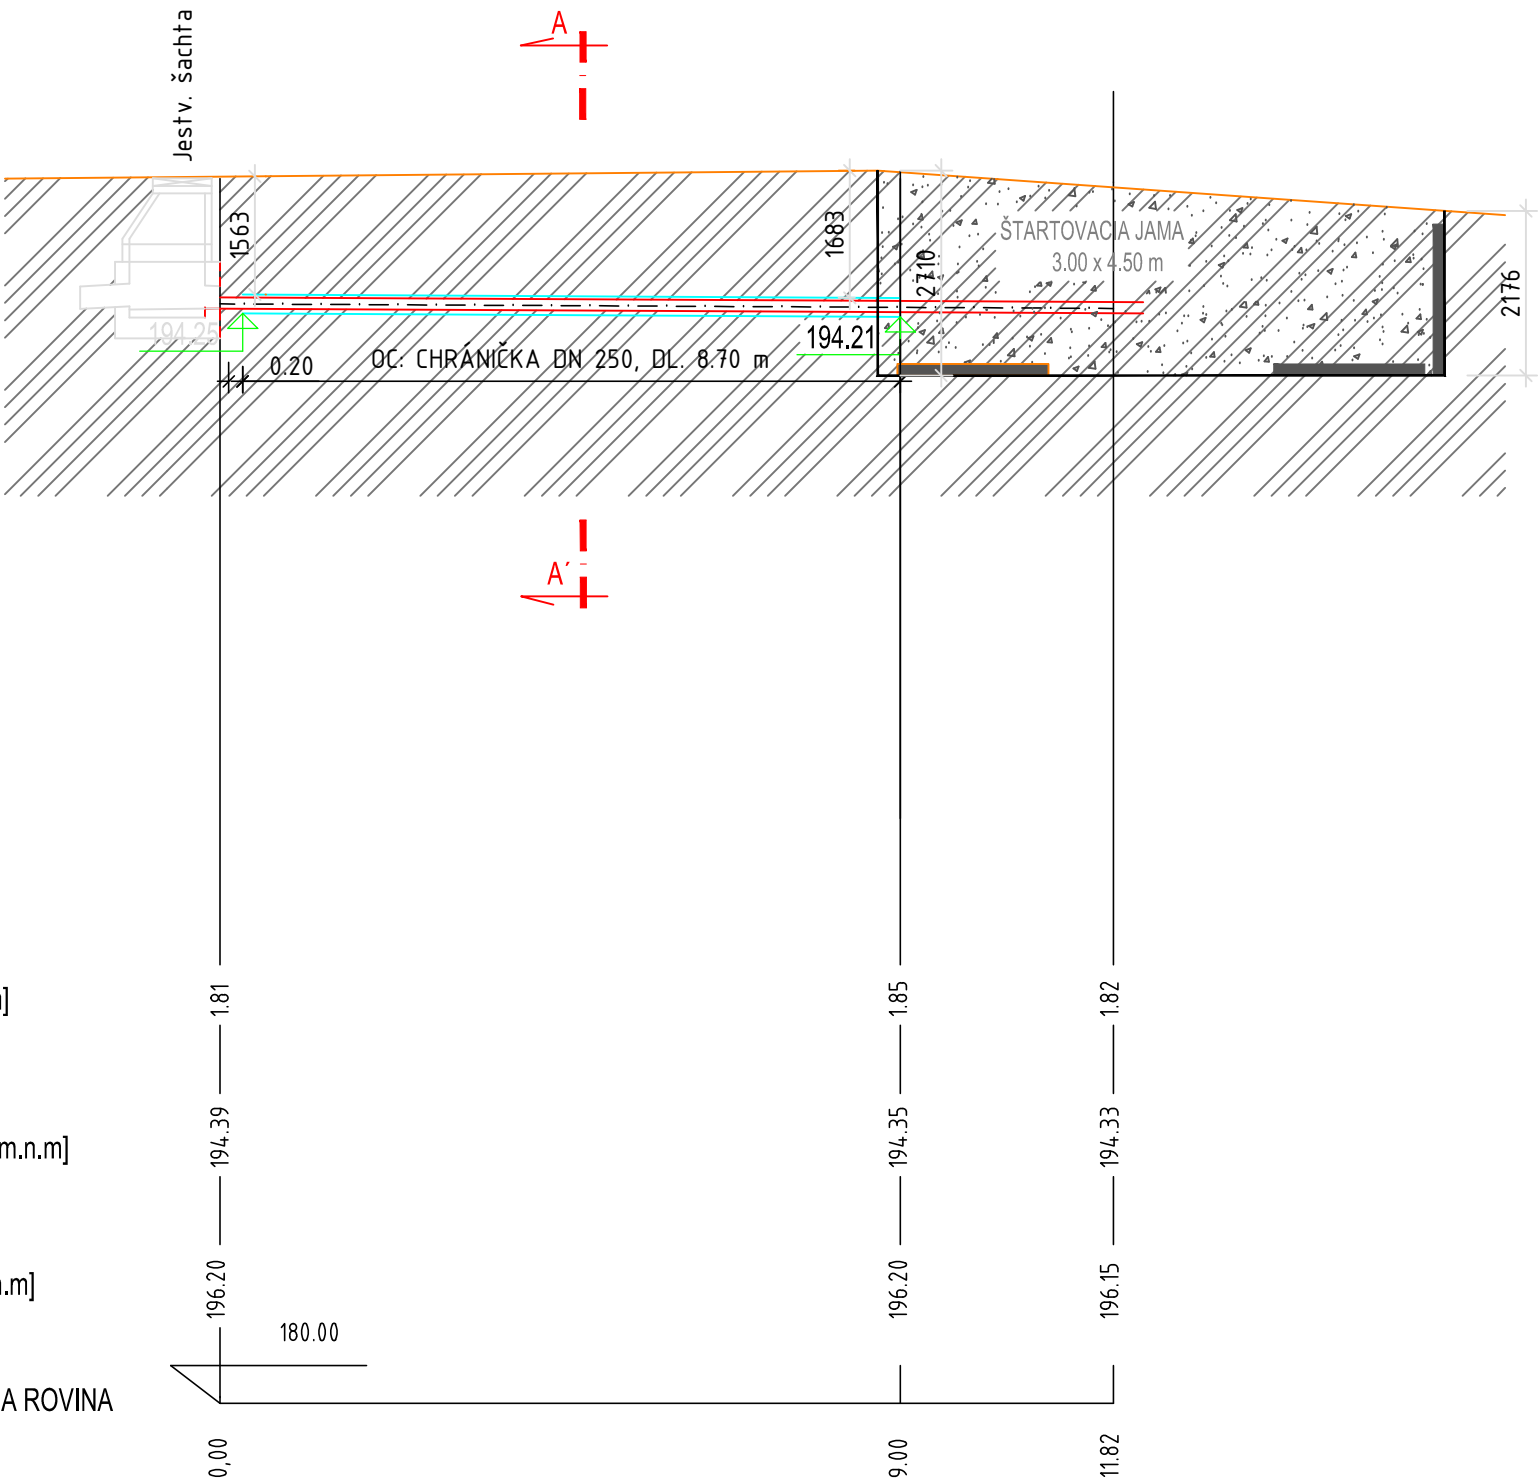
POZDĽŽNY PROFIL

Hĺbka výkopu [m]

Kóta dna stoky [m.n.m]

Kóta terénu [m.n.m]

POROVNÁVACIA ROVINA

Staničenie [km]

M 1:100/100

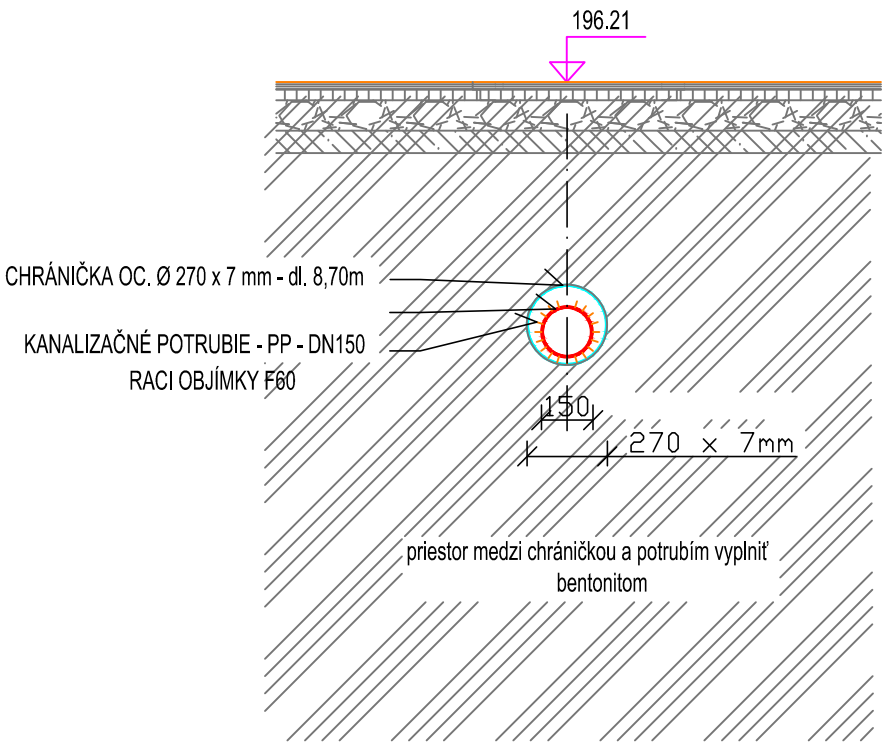
REZ A-A'

M = 1:50
