HIP/Gen. projektant:	ING. RÓBERT PAPCUN	Dátum:	12/2015
Investor:	obec Lúčky	Formát:	A3 / 2 x A4
Objednávateľ:	R&T Service s.r.o. Južná trieda 1591/66, Košice	Mierka:	1:3600
Stavba:	Bezpečnosť a prevencia proti vandalizmu na verejných priestoroch v obci Lúčky	Arch. č.:	201512-KS-10
Objekt:	SO-KS-Kamerový systém - Lúčky	Zmena č.:	-
Miesto:	Lúčky	Arch. čísla:	-
Názov výkresu:	Situácia - dispozícia obvodov	Výkres č.:	-
Projektová dokumentácia je originál a je duševným majetkom spracovateľa v zmysle zákona. Akékoľvek rozmnožovanie jej častí, alebo celku, prípadné využitie riešenia tretími osobami, resp. mimo uvedenej stavby je trestné v zmysle zákona č.383/1997 Z.z.		Výkres číslo:	E-1

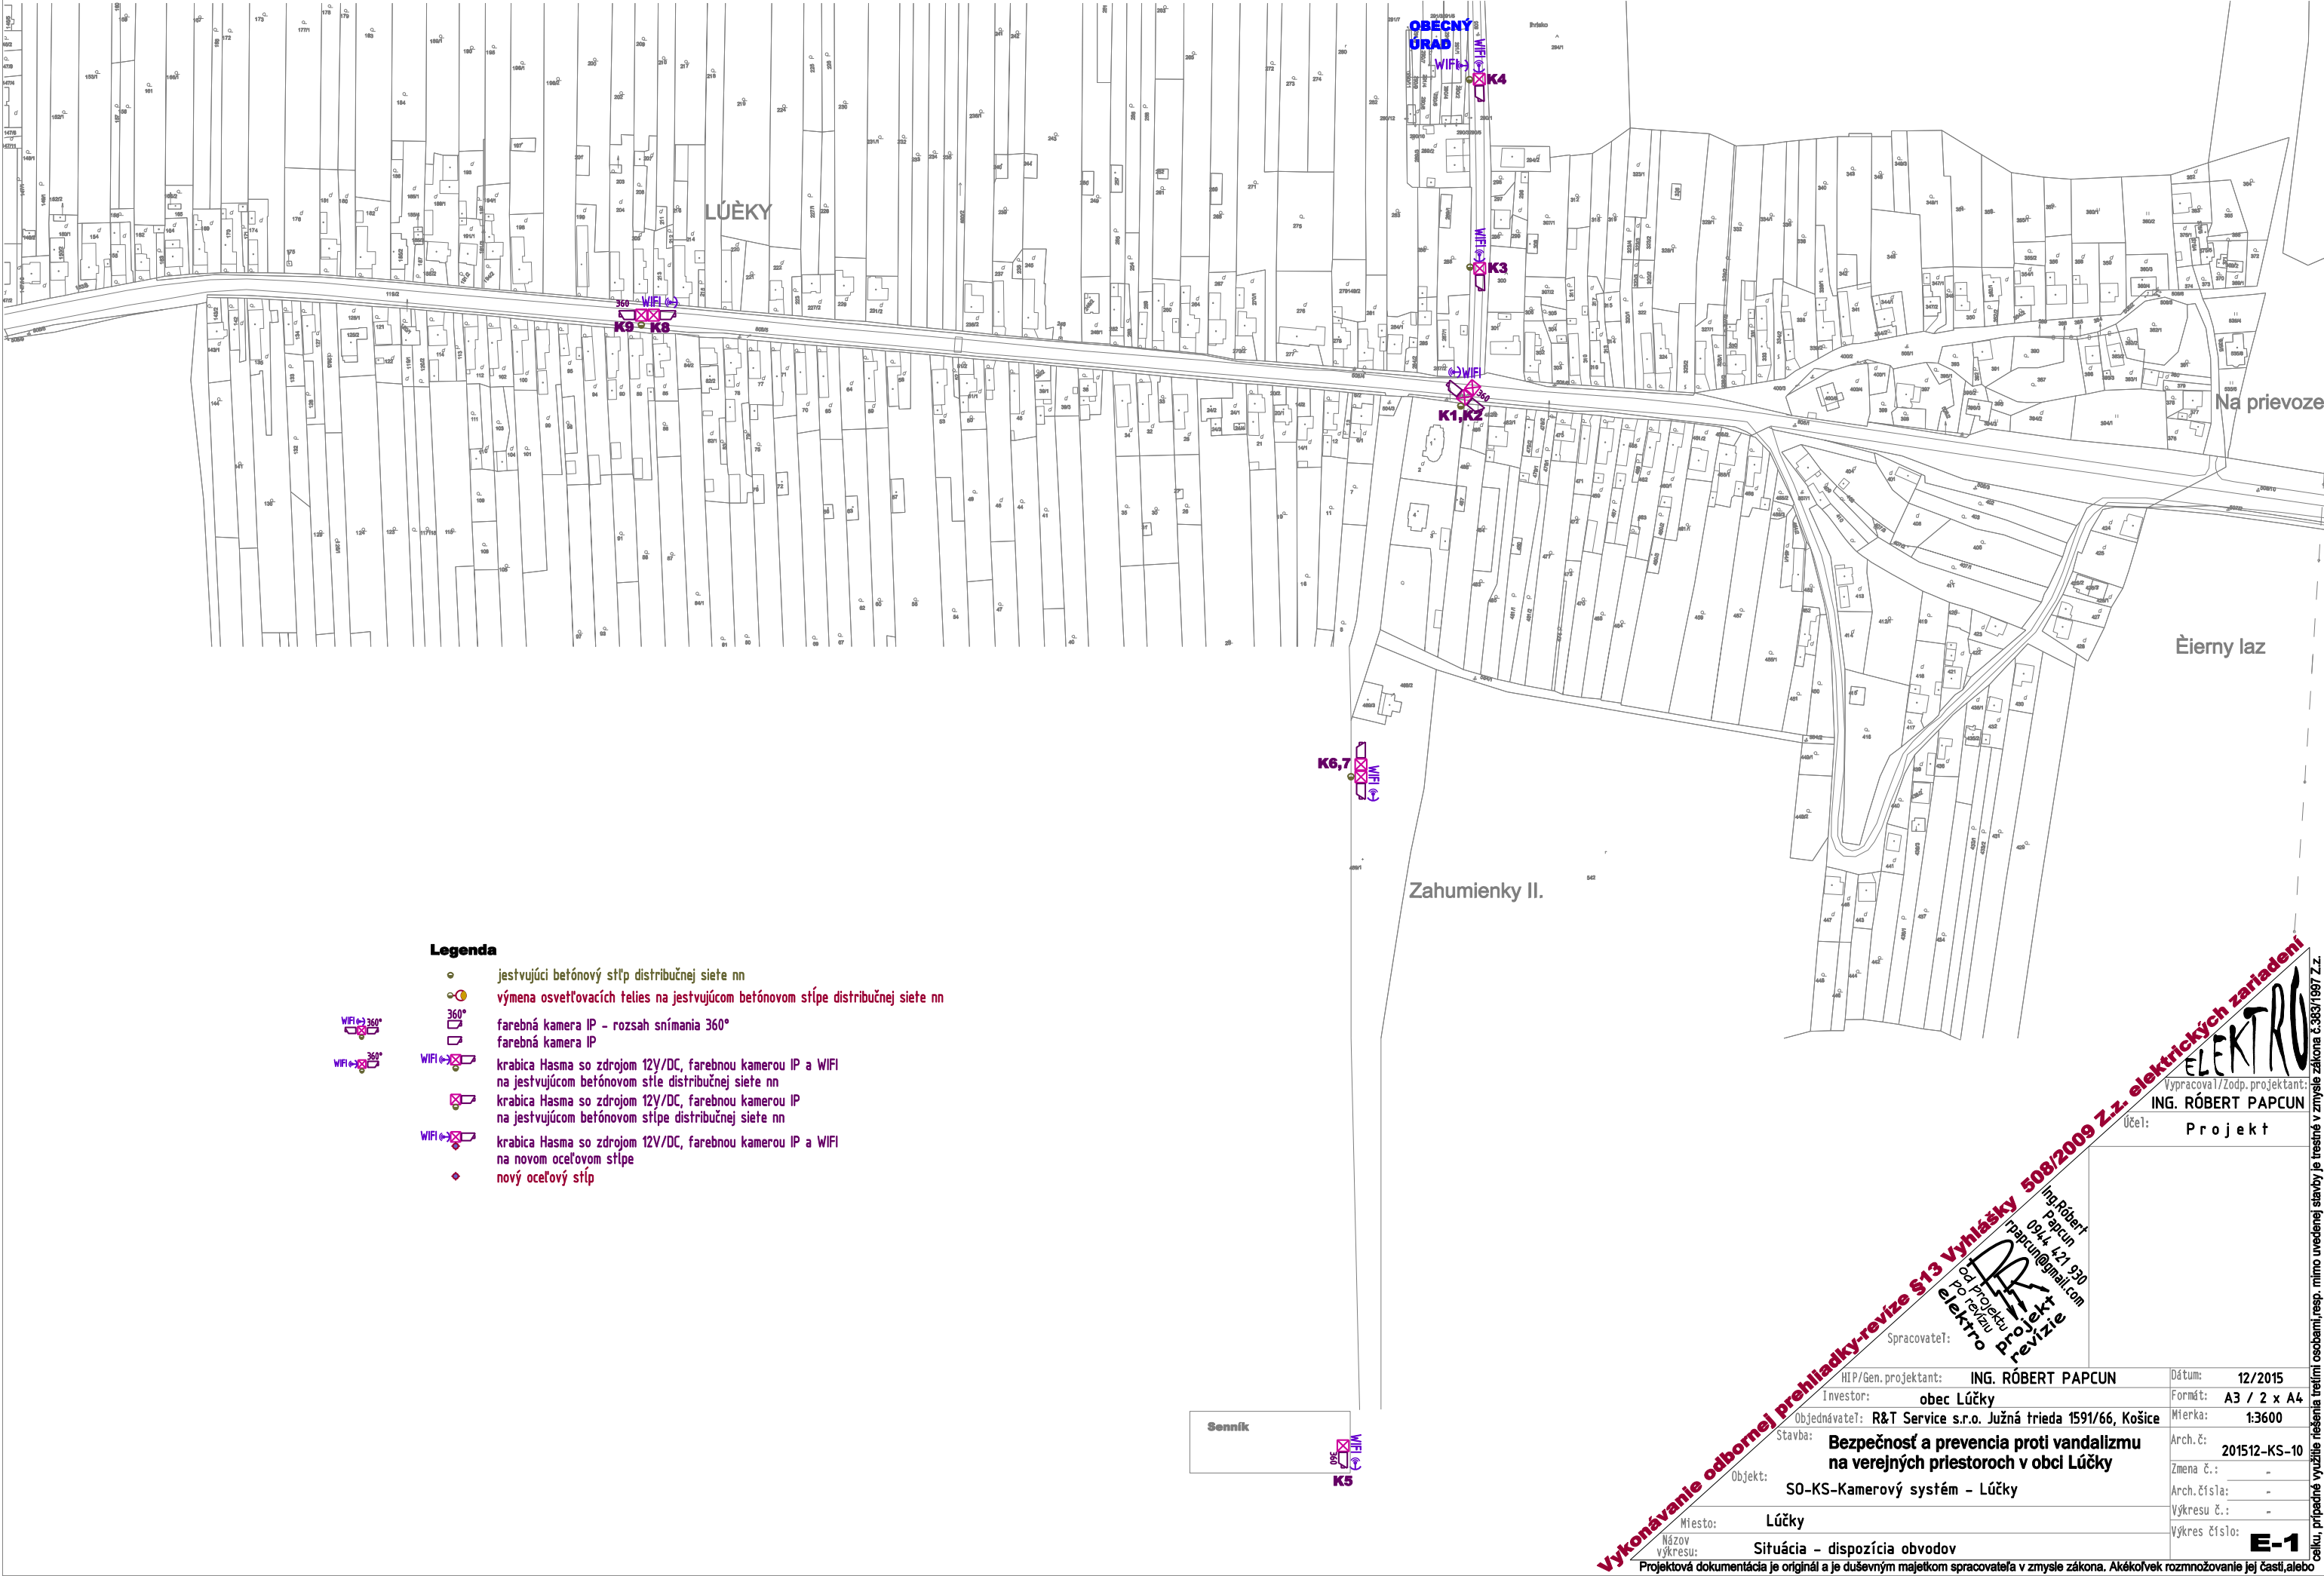
- jestvujúci betónový stĺp distribučnej siete nn
- výmena osvetľovacích telies na jestvujúcom betónovom stĺpe distribučnej siete nn
- farebná kamera IP - rozsah snímania 360°
- farebná kamera IP
- krabica Hasma so zdrojom 12V/DC, farebnou kamerou IP a WIFI na jestvujúcom betónovom stĺpe distribučnej siete nn
- krabica Hasma so zdrojom 12V/DC, farebnou kamerou IP na jestvujúcom betónovom stĺpe distribučnej siete nn
- krabica Hasma so zdrojom 12V/DC, farebnou kamerou IP a WIFI na novom oceľovom stĺpe
- nový oceľový stĺp
