SO 1 – REKONŠTRUKCIA NEVYUŽÍVANÉHO OBJEKTU PRE SPOLKOVÚ ČINNOSŤ
PROJEKT NA STAVEBNÉ POVOLENIE PARCELNÉ Č. CKN 306

VYTVORENIE PODMIENOK PRE TRÁVENIE
VOŔNÉHO ČASU V HORNEJ VSI

PRIEČNY REZ

ČÍSLO VÝKRESU: 09

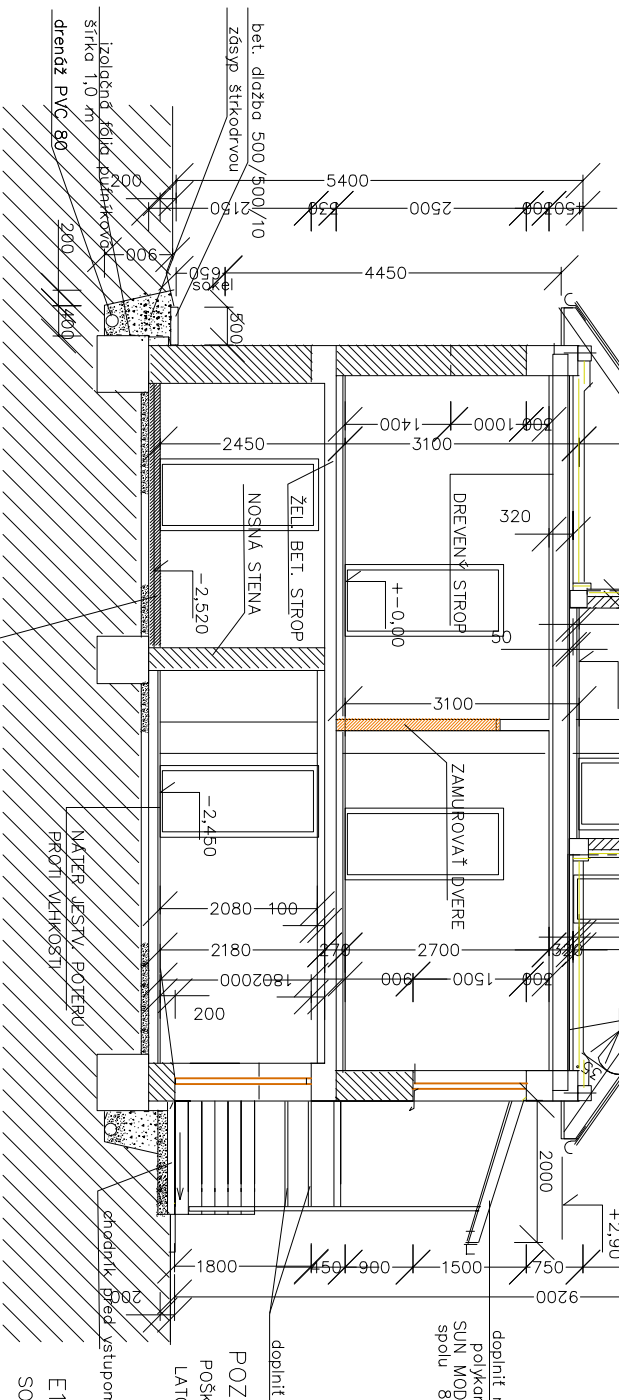
NOVÁ PLECHOVÁ KRYTINA ROVA
KONTRALATY + PRIEČNE LATOVANIE 35/50
DIFÚZNA FÓLIA TYVEK
PÁVODNÝ KROV BUDE DOPLENENÝ O POŠKODENÉ PRVKY
VÍD V. KROVU

MINERÁLNÁ VATA HR. 210 mm
PAROTESNÁ ZABRANÁ
JESTV. DREVENÝ STROP

IZOLÁCIA PRIEČOK
DOSKY Z MIN. VATY HR. 100 mm
KOTELNÝ MATERIÁL

DOSKY Z MIN. VATY HR. 180 mm
PAROTESNÁ ZABRANÁ
JESTV. SKVÁROBETÓN 50 mm
LEPENKA
JESTV. DREVENÝ STROP

- POLAHOVÁ KRYTINA (PREFEX, LAMINO, PARETTY, TEX. PODL., PVC, DLAŽBA)
- POKRYVÁNY NÁTER 10 mm
- KRYTINA DOSKA RIGIPLAN 12,5mm
- LEPIDLO
- ZÁKLADNÁ DOSKA RIGIPLAN 2,5mm
- ZÁKLADNÁ LAMINO VÝNOU 20 mm
- PE FÓLIA
- ZHŔNAVANÁ PIESOK 20 mm
- ZOSTATOK JESTV. SKVÁROBETÓNU NÁSTUPU
- STROPNÁ KONŠTRUKCIA

- CELKOVÁ HRúbKA SUCHÉHO POTERU JE 45 mm
- HMOTNOSŤ 1 m² POTERU JE 27kg
- SPOTREBA LEPIDLA NA 1 m² JE 500g
- DOSKY RIGIPLAN MAJÚ ROZMER 600/2000/12,5 mm
- NA ZÁKLADNEJ DOSKE JE 20mm VRSŤA MINERÁLNEJ VLNÝ

POZNÁMKA
POŠKODENÉ PRVKY KROVU BUDÚ VYMENENÉ ZA NOVÉ
LATOVANIE A KONTRALATY BUDÚ NOVÉ

VÝKOP RÝHY 400–600/900 mm... 55,0 bm
ZÁSYP KAMENNŔOU DRTŔOU ... 25,0 m³
drenáž PVC 80 ... 55,0 bm
izolačná fólia puštiniková d. 0 m... 48,0 bm
bet. dlažba 500/500/10 ... 90, ks

- CEMENTOVÝ POTER 20 mm
- PODKLADNÝ BETÓN C 12/15 50 mm
- NÁTER PROTI VLHKOSTI
- JESTV. BETÓN OČISTIŤ
