## Riešenie vystuženia rohov

## Detail 1.12

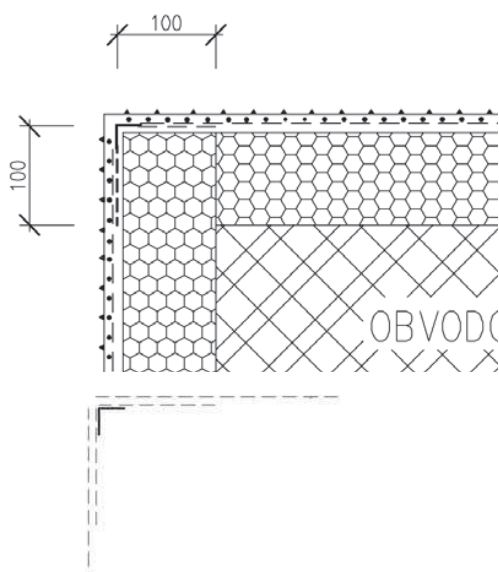
- Riešenie pomocou rohového profilu s integrovanou sklotextilnou mriežkou

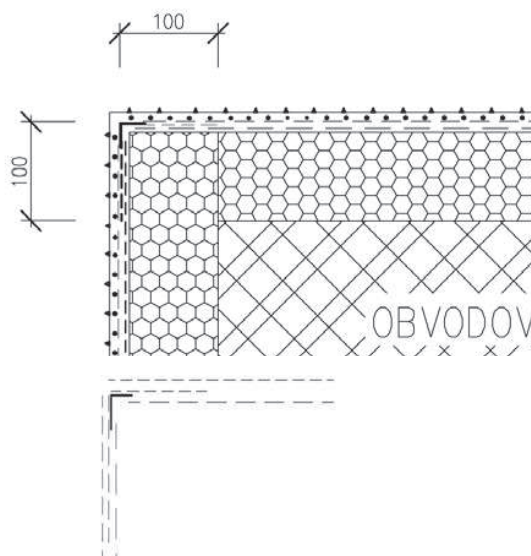
- Zosilňujúce vystuženie s dvojnásobným vystužením sklotextilnou mriežkou alebo s celoplošnou pancierovou výstužou

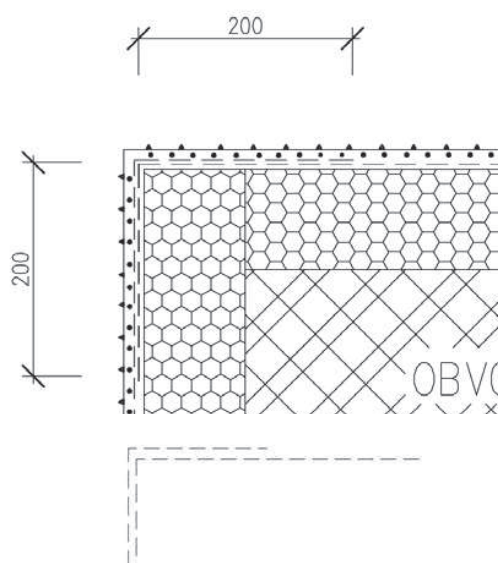
- Riešenie s presahom výstužnej mriežky

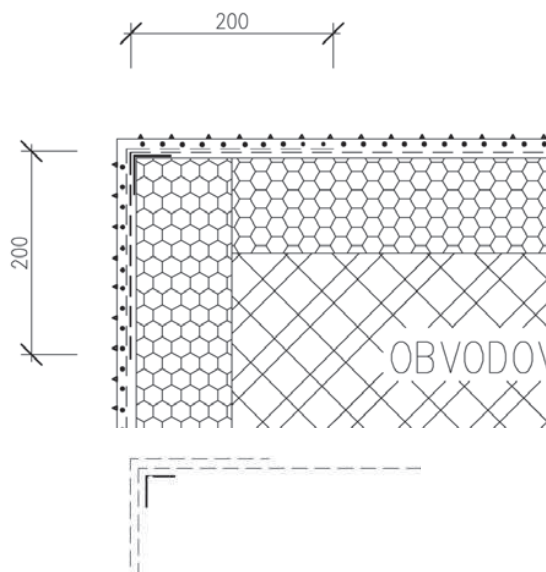
- Riešenie pomocou rohového profilu
